## **SCHOUW STATION GELDERMALSEN**

**Op dinsdag 10 mei 2022 organiseert het ROCOV Gelderland een schouw op het vernieuwde station Geldermalsen. Er doen veertien mensen mee aan de schouw. Dat zijn leden van het ROCOV Gelderland en vertegenwoordigers van NS, ProRail, Qbuzz, studentenvakbond AKKU en het reizigersoverleg RODAG. Er wordt ruim een uur rondgekeken op het station in drie groepjes.**

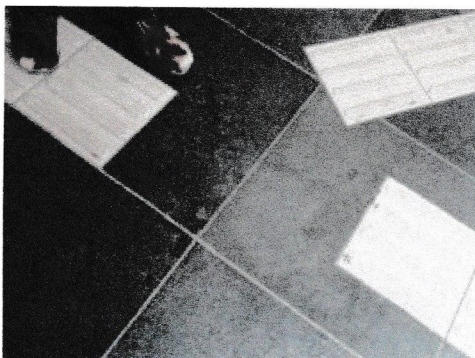
- Op de kruisingen van geleidelijnen zijn op sommige plekken in het station gele noppentegels aangebracht. Maar op een aantal plekken ontbreken ze. Om de veiligheid en toegankelijkheid nog verder te verbeteren zouden ook de witte tegels aan de perronrand in de toekomst vervangen kunnen worden door kleine noppentegels.

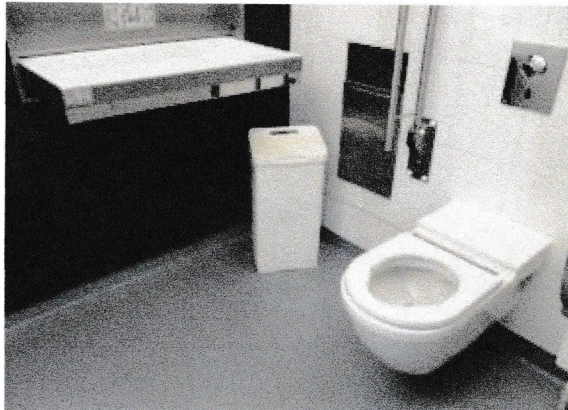
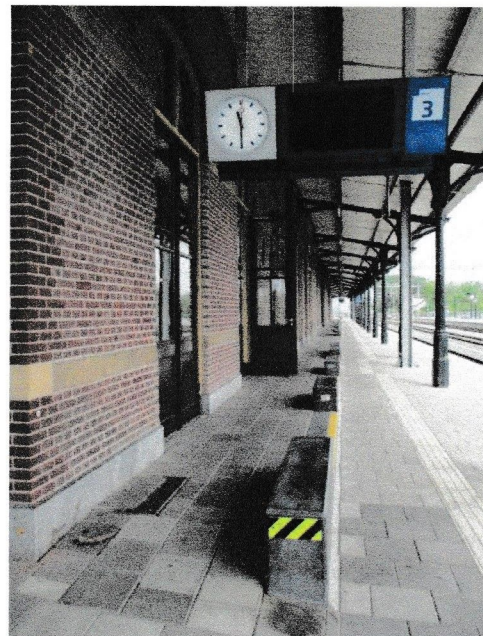
- Het ruime toilet op het middenperron ziet er netjes uit en is de hele dag toegankelijk. Opvallend zijn de rode touwtjes voor een alarm aan de zijwanden. De deur naar het toilet is echter voor iemand met een rolstoel of scootmobiel niet zelfstandig te openen. Een knop voor een automatische deuropening zou een oplossing kunnen bieden. Hetzelfde geldt voor de deur van de gesloten abri op het middenperron. Ook zou een hekje voor de deur

van het toilet wenselijk zijn, zodat reizigers met een rolstoel niet van de verhoging kunnen vallen. Aan de andere zijde, met een helaas defect beeldscherm voor reisinformatie, maakt de open deur van de stationshuiskamer een doorgang voor een rolstoeler naar de bedrijven erachter onmogelijk.

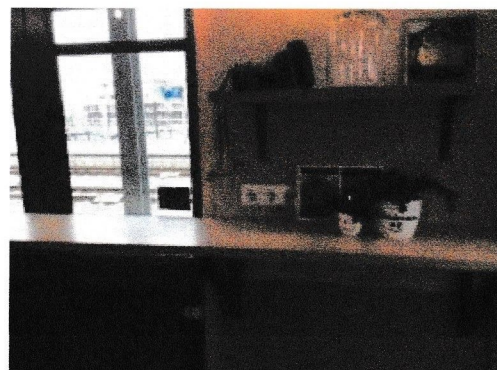
– De liften zijn ruim. Alleen bij de middelste lift is duidelijk waar deze naartoe gaat, via spraak. Bij de andere liften is er enige verwarring. Het is onduidelijk waar -1, 0 en 1 precies heen gaan.

– De stationshuiskamer ziet er prachtig uit. Ook zijn er stopcontacten voor het opladen van telefoon, tablet of computer. Een stopcontact met USB lader zou nog beter zijn. Enig minpuntje zijn de openingstijden. Door de week 's avonds tot 18.00 uur en in het weekend en op feestdagen maar tot 16.00 uur. Van een aantal deelnemers kwam de vraag of dat niet verruimd kan worden.

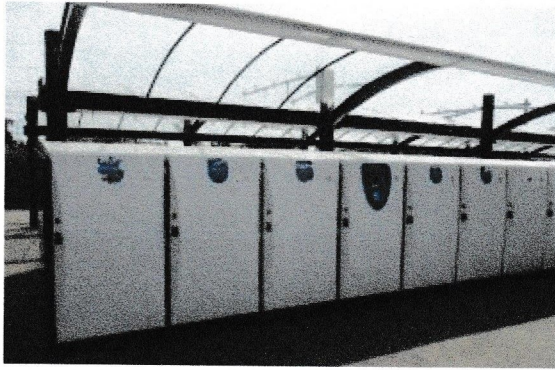
– De nieuwe overdekte in- en uitgangen van het station zijn eveneens ruim opgezet. De fietsenstalling aan de westzijde, aan de Deilse kant, heeft voldoende plekken. Er zijn daarnaast maar liefst 72 fietskluizen, waarvan

echter maar vijf voor de OV-Fiets. Dat lijkt iets te weinig. De oostzijde, richting het centrum van Geldermalsen, heeft helemaal geen OV-Fietsen. De fietsenstalling aan deze kant is overvol. We hebben begrepen dat daar nog nieuwe stallingen komen met een verdieping. Het ROCOV Gelderland ziet nog steeds het liefste een bewaakte fietsenstalling, eventueel met een self-service bediening.

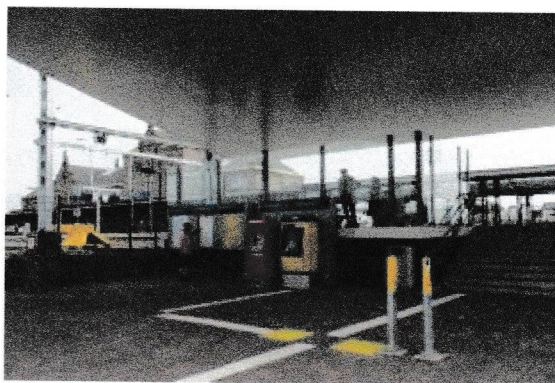
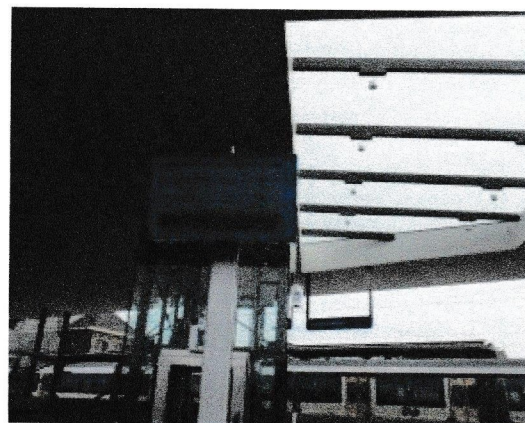
– De gleuf voor de fietsen bij de trappen aan de oostzijde is erg steil. Hierdoor nemen reizigers vaak de fiets mee in de lift. Dit zou tot opstoppen kunnen leiden. Een oplossing hiervoor lijkt niet snel voorhanden. Het ROCOV Gelderland heeft jaren geleden gepleit voor een doorgaande fietsverbinding tussen de oost- en westzijde van het station met hellingbanen aan beide stationsuitgangen.

– Aan de westzijde hangt bij de in- en uitgang een beeldscherm met de meest recente vertrektijden van de treinen. Het zou wenselijk zijn dergelijke panelen ook te plaatsen aan de oostzijde (daar hangen wel vertrekstaten van Qbuzz en NS) en bij de stationshuiskamer op het middenperron.

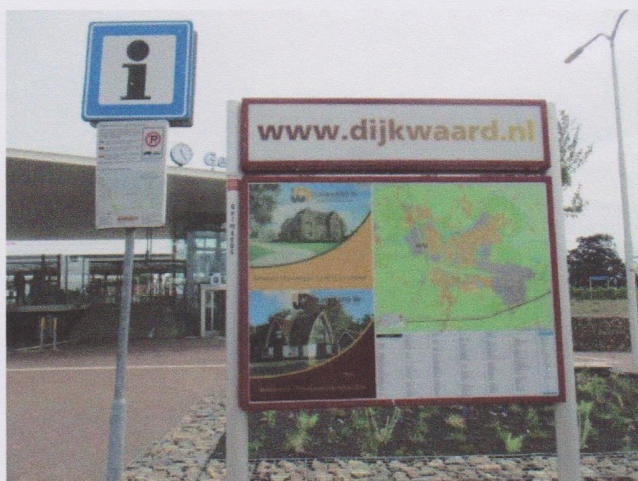
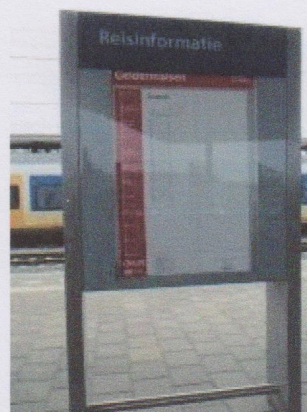
– Aan de oostzijde van het station ontbreekt een stadsplattegrond en een verwijzing naar het centrum. Aan de westzijde staat wel een bord met een stadsplattegrond.
