## Verslag Stationsschouwen Nunspeet en 't Harde

### Nunspeet

## 't Harde

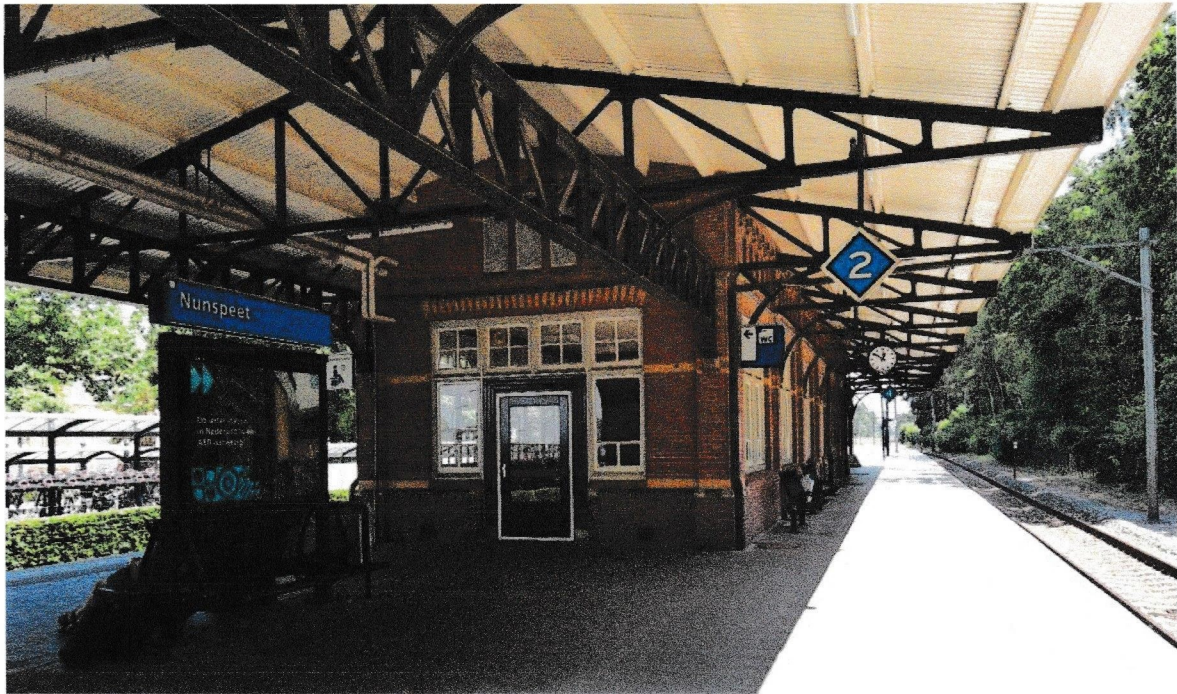
Een knus landelijk station met een mooi, monumentaal gebouw. De huidige toegang tot het station is gericht op het dorp dat grotendeels ten noorden van de spoorlijn ligt. Vanuit de zuidzijde is het station niet rechtstreeks toegankelijk. Aan deze zijde liggen enkele horecagelegenheden en een parkeerterrein. Een station in transitie door de toekomstige aanleg van nieuwe tunnels voor voetgangers/fietsers en auto's, die de huidige spoorwegovergang vervangt. Na de reconstructie krijgt het station een duidelijkere inrichting en toegankelijkheid. De tunnel voor voetgangers/fietsers krijgt in het kader van sociale veiligheid een open karakter. Vanuit de tunnel kan men, ongelijkvloers met de sporen, het middenperron met het stationsgebouw betreden. De aanleg van de tunnel voor wegverkeer gaat gepaard met een reconstructie van de toeleidende wegen. Bij het nieuwe stationsplein komt een korte busbaan met aan beide zijden een nieuwe bushalte.

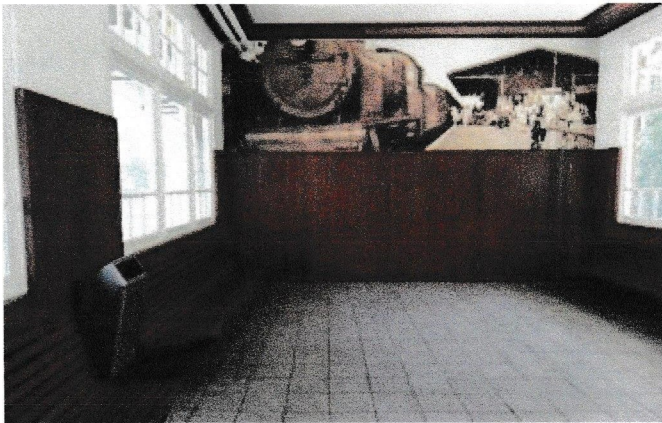
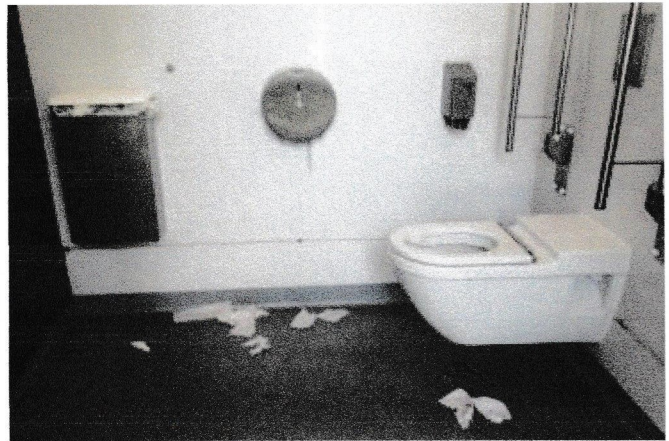
– De vloer van de ruime wachtkamer is smerig en het stinkt verschrikkelijk. Het is er rokerig. Een prullenbak hangt los en is overvol. Een smoezelige sfeer. De stationsopzichter laat direct een schoonmaker komen. Toen we na twee uur terugkwamen op het station na een lunch was het middenterrein geveegd (maar niet onder de banken), de prullenbak gerepareerd, maar de stank was niet weg. Er ontbreekt elke vorm van natuurlijke ventilatie. De deur kan niet open blijven. Er mag niets aan de ramen veranderd worden vanwege monument regels. Maar vier ramen die vroeger wel open konden, zijn dichtgemaakt. Dat lijkt in strijd met de monument regels. Wellicht kunnen die ramen toch weer open gemaakt worden.

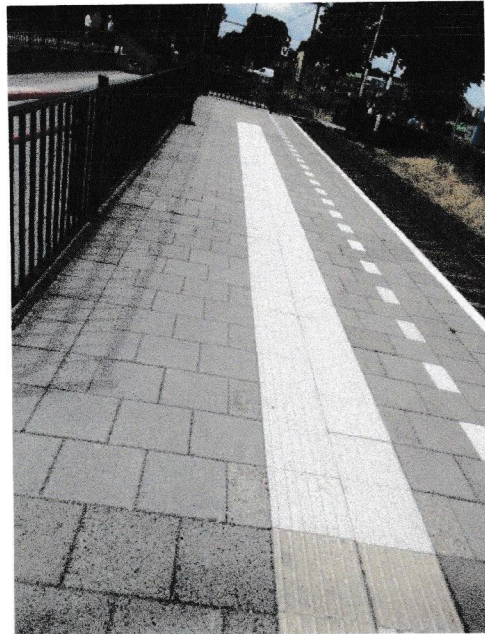
– Een bovenleidingsmast staat op het middenperron precies op de geleidetegels. Er is geen duidelijke waarschuwing. Laat dit nu net de plek zijn waar straks de

nieuwe tunnel voor voetgangers/fietsers onderdoor gaat, dus zeer waarschijnlijk moet die mast toch verplaatst worden. Doe het dan gelijk goed.

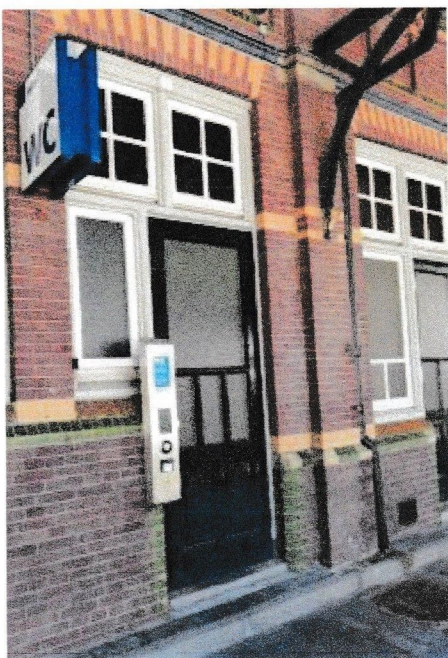
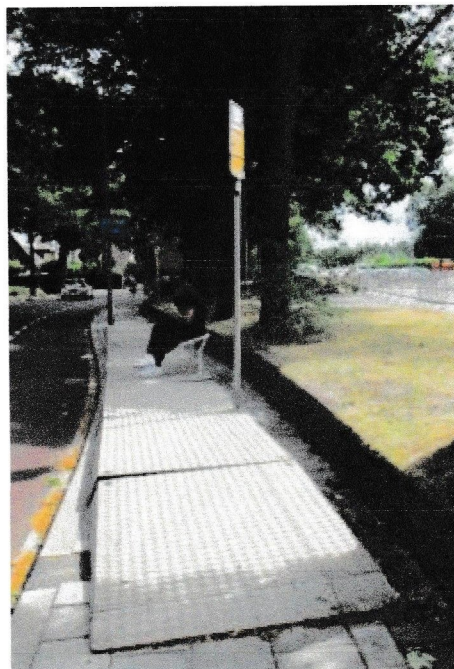
– Voor rolstoelgebruikers en mensen met een rollator is het toilet door het opstapje bij de toegangsdeur niet toegankelijk. Een sticker meldt dat echter wel. Het gebouw heeft een monumentale status, dus dit is niet simpel op te lossen. De procedure om het toilet te kunnen openen is best ingewikkeld, laat staan voor mensen met een visuele beperking.

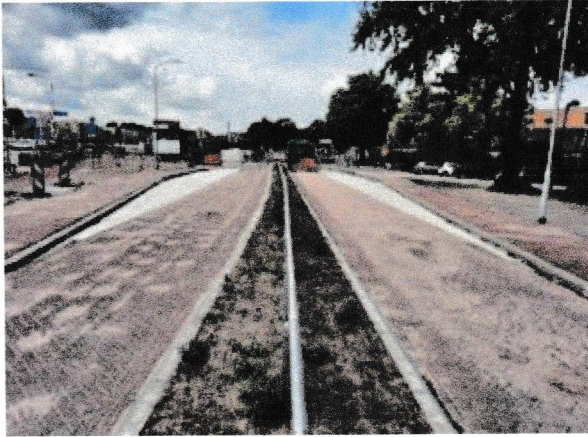
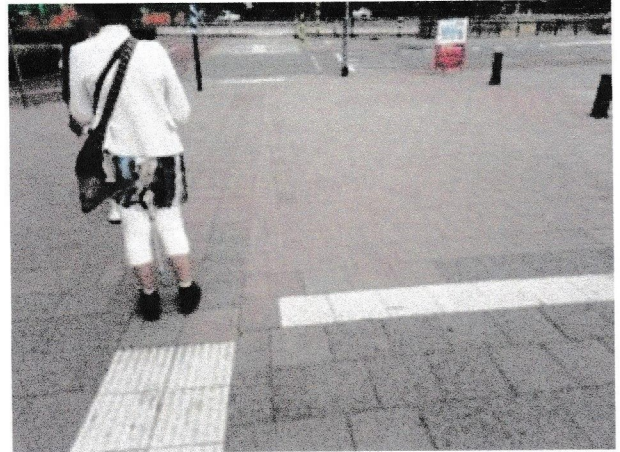
– Door de reconstructie van het stationsplein ligt de tijdelijke bushalte ongunstig ten opzichte van de stationsingang. Voor blinden- en slechtzienden is er niets aangegeven. De tijdelijke bushalte is wel toegankelijk voor rolstoelers. De nieuwe bushalte lijkt heel mooi te worden. Maar de situatie met de tijdelijke bushalte en vooral de route daarnaartoe verdienen geen schoonheidsprijs.

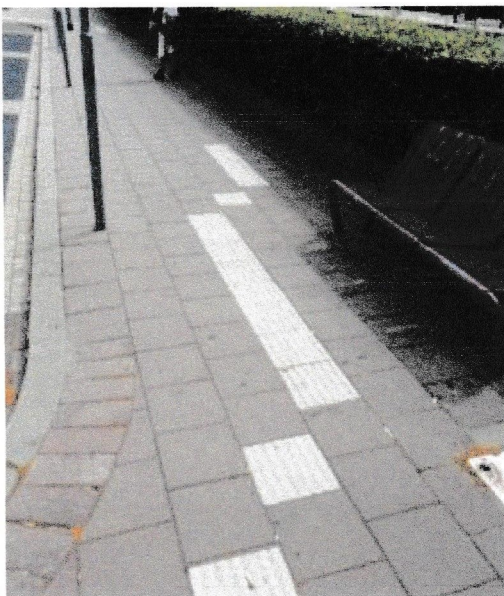
– De blindegeleidetegels houden op het stationsplein ineens op. Vroeger liepen ze door naar de voetgangersoversteekplaats. Nu moet de blinde zelf de weg daarheen vinden. Afgelopen jaar schijnt de gemeente dit bewust weggehaald te hebben maar de blinden uit de buurt weten niet waarom en waar ze nu naar toe moeten. Misschien als alternatief is er rechts een paadje van één tegel breed gelegd in een zeer creatieve vorm om de straatmeubels heen. Een route die geen enkele blinde met zijn stok kan volgen. Vervolgens ontbreekt zo'n twintig meter om weer onder een hoek van 45 graden verder te lopen. Hoe vindt een blinde deze nieuwe strook? En vervolgens wordt de blinde naar een fietspad geleid waar zomaar ineens de geleidestrook ophoudt en de blinde op het fietspad staat. Samengevat: zeer onvoldoende en zelfs levensgevaarlijke. De geleidestrook belooft een veilige route maar het is onveiliger dan helemaal geen.

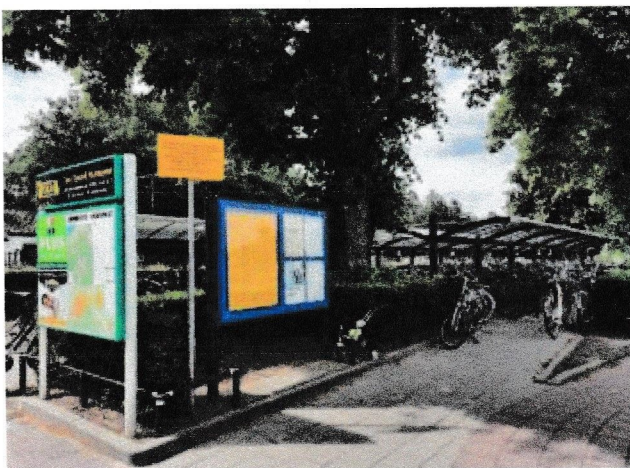
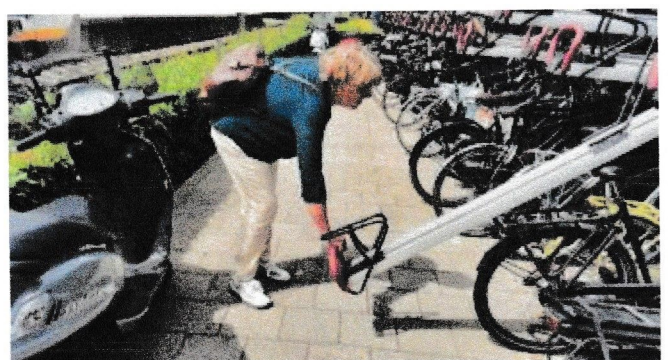
– Er zijn twee fietsenstallingen. De kleine vlakbij de ingang van het perron is overvol. Dat is een troep fietsen op een hoopje. Veel fietsen staan voor het rek zodat de doorgang smal wordt. En er staan fietsen in de versmalde doorgang zodat er geen doorkomen aan is naar het relatief lege gedeelte achterin. Er hangt wel een geel bord dat fietsen buiten de stalling verwijderd worden maar de massaliteit waarmee dit overtreden wordt getuigt van niet handhaven door de gemeente.

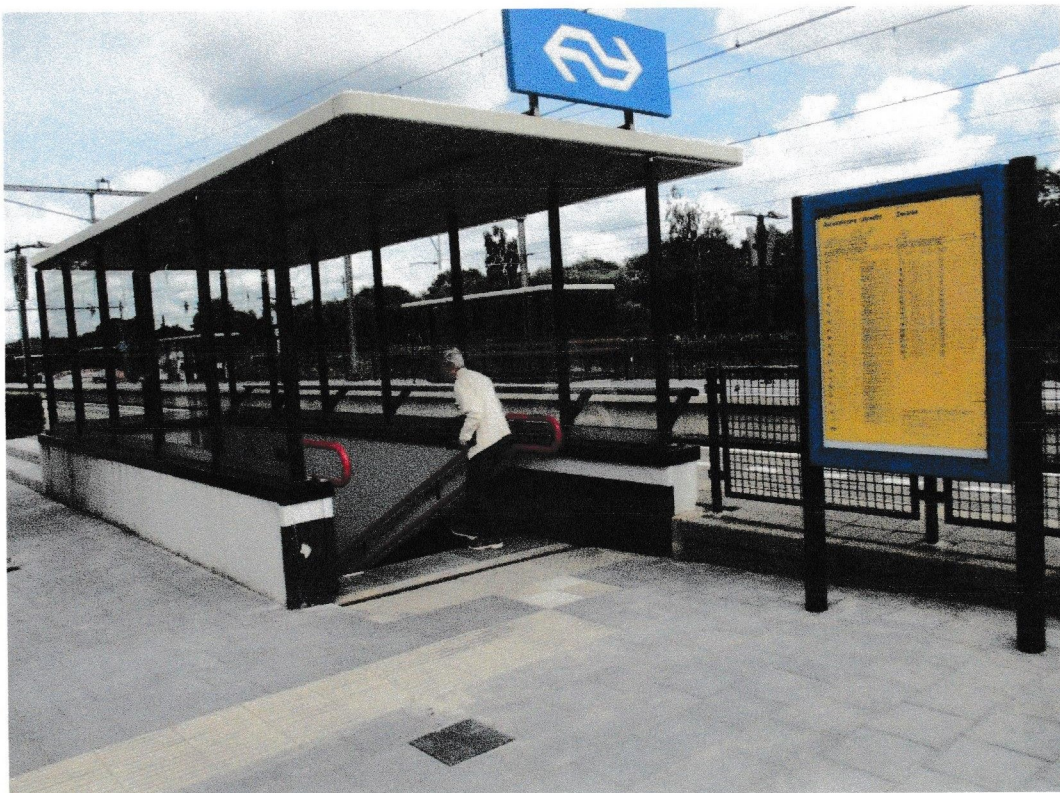
Een klein station met weinig uitstraling, mede door het ontbreken van een stationsgebouw. Het station ligt ingeklemd tussen het terrein van Defensie, (Natura 2000) natuurgebieden en een bedrijventerrein. Hierdoor is het moeilijk het station grootscheeps aan te pakken en een Hub-functie te geven. Er zijn plannen en ambities opgesteld met bredere perrons, een passerelle met liften over de sporen, een parkeergarage en verbetering van de fietsenstalling. Het gewenste, maar ook kostbaarste scenario gaat uit van een verplaatsing van het station.

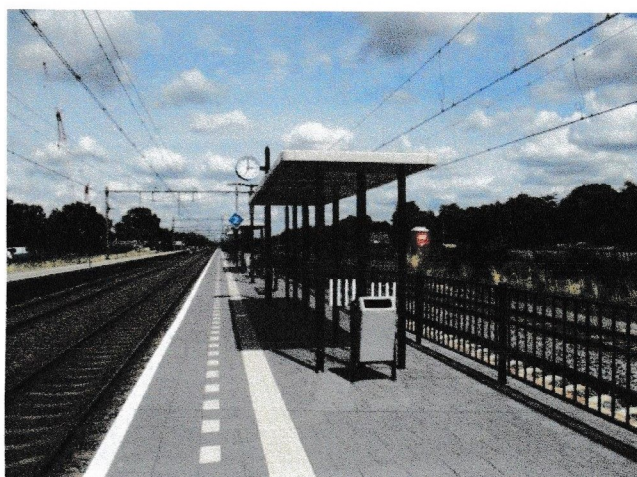
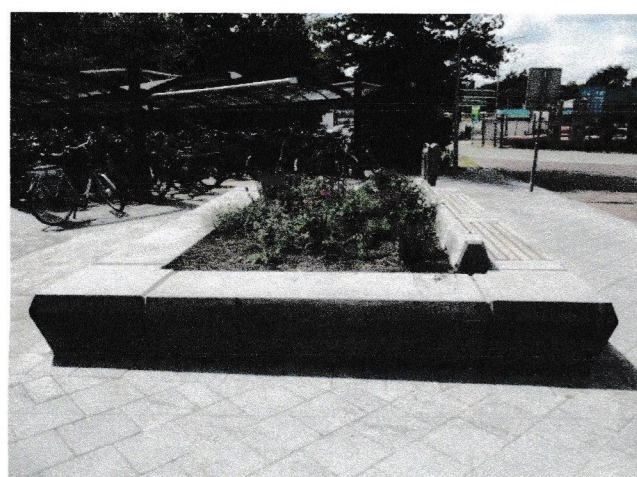
- Beide perrons (bij zowel spoor 1 als spoor 2) zijn erg smal. ProRail heeft anderhalf jaar geleden op het eilandperron over de hele lengte ijzeren hekken geplaatst om de veiligheid voor reizigers te verbeteren. Maar het blijft oppassen bij voorbijrazende Intercity's.

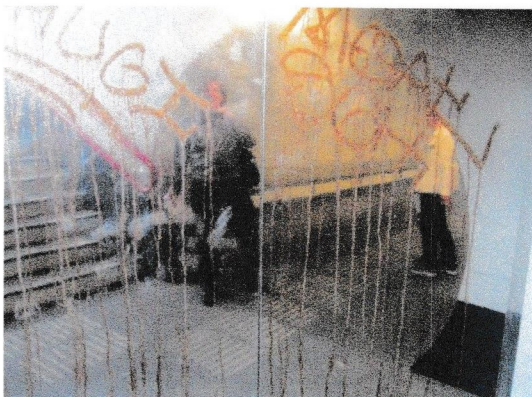
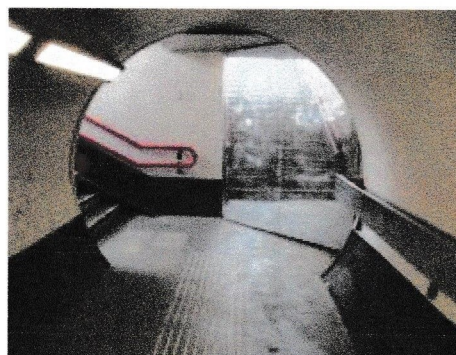
– De smalle, ronde tunnel naar het eilandperron voldoet niet aan de meest essentiële huidige maatstaven. Op beide kopse kanten zijn schuingeplaatste spiegels geplaatst om zo vanuit de trappen de gehele tunnel te kunnen overzien en omgekeerd. De spiegels zijn vies. Eentje zit ook vol met graffiti. Ze zijn daardoor slecht zichtbaar. NS gaat er eentje schoonmaken, de andere, die vol zit met graffiti, wordt vervangen.

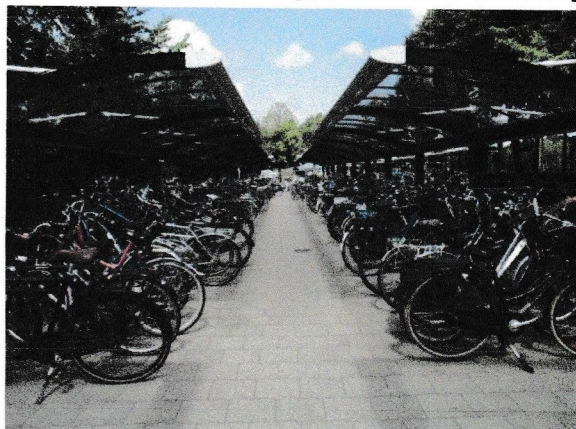
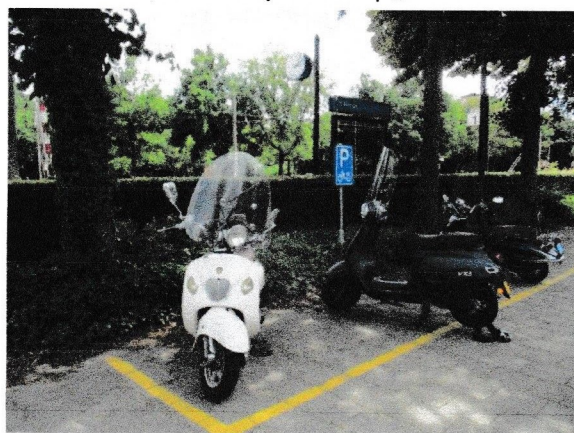
– De fietsenstalling is overvol. Er staan veel fietswrakken en weesfietsen. Ook worden niet alle plekken benut. Dat komt omdat fietsen op de standaard worden geplaatst en niet in de rekken, moderne fietsen bredere sturen hebben en fietsen vaak zijn voorzien van fietstassen. NS en ProRail mogen de fietswrakken en weesfietsen niet verwijderen. Dat is een contractuele verplichting van de gemeente Elburg. Deze laat echter flinke steken vallen. Uitbreiding van het aantal fietsplekken gaat ten koste van groenstroken en/of autoparkeerplekken.
