VERSLAG SCHOUWEN DUIVEN EN EMMERICH

Duiven

Emmerich

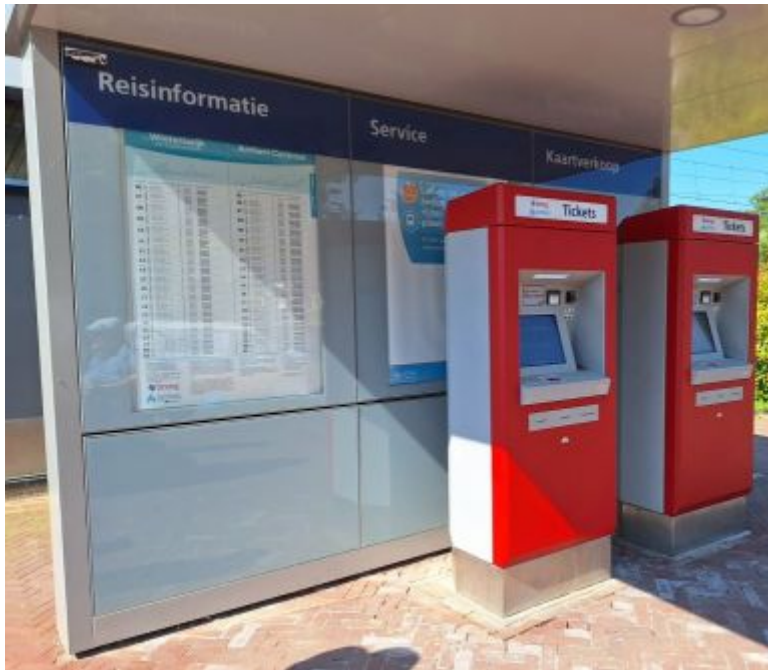
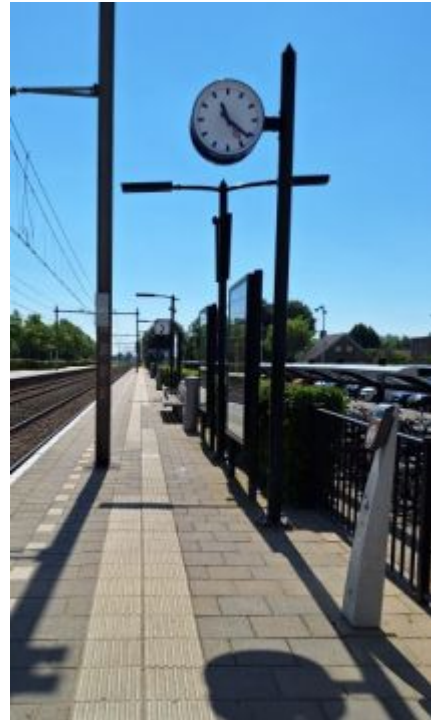
- Er is weinig bewegwijzering aanwezig. Treinstation en bushaltes liggen naast elkaar en zijn onderling goed zichtbaar.
- In de wachtruimtes op de perrons is een papieren vertrekstaat van de vertrekkende treinen aanwezig, maar geen informatie over de spoorverbindingen verder.

- Er is geen spoorkaart en geen plattegrond van de directe omgeving.
- De DRIS-panelen bij de ingang van de perrons functioneren goed. Aan de zuidzijde is met veel zonlicht de leesbaarheid niet goed.

- Op het voorplein aan de noordkant staan twee kaartautomaten die een simpele test goed doorstaan. Ze zijn overdekt. Je staat als reiziger droog en er is geen schittering van de zon in het scherm. Een van de automaten staat voor de service-informatie waardoor die niet goed leesbaar is.

- In- en uitcheckpalen zijn er voldoende, één per perron opgang, zes in totaal.
- De eenvoudige bushaltes hebben standaard vertrekstaten. Een overzichtskaart van het busnetwerk ontbreekt.

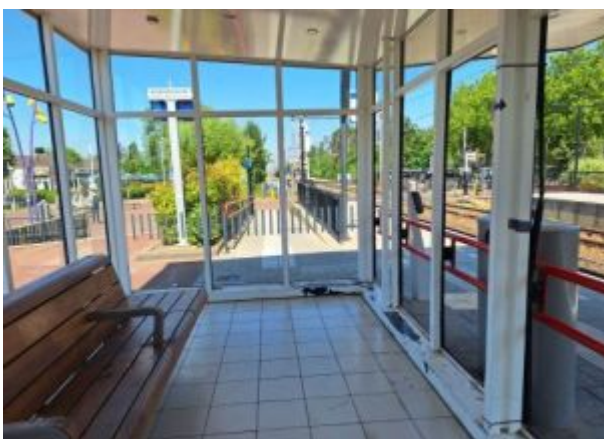
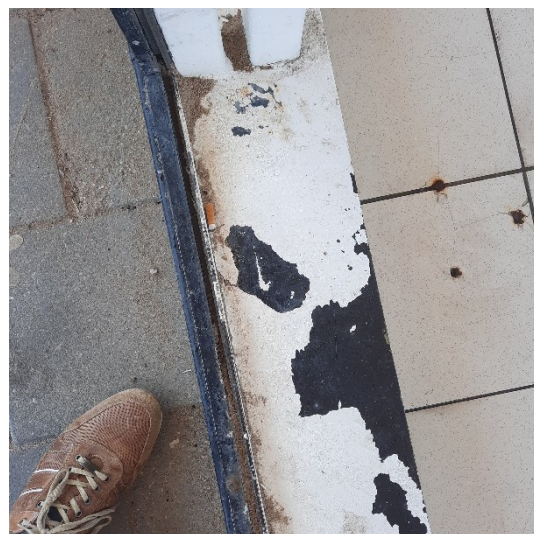
- Het perron en het voorplein zien er schoon uit.
- Binnen de stationsomgeving is amper zwerfafval geconstateerd. Alleen wat bladeren van omliggende bomen.
- Prullenbakken zijn voldoende aanwezig en puilen niet uit met afval.
- De ramen van beide wachtruimtes op de perrons zijn aan één kant door vandalisme verdwenen. De kozijnen zijn flink afgebladderd. NS gaat begin volgend jaar de wachtruimtes opknappen en de ramen weer herplaatsen.
- Een schoonmaker was bezig met het schoonmaken van de wachtruimtes en het toilet. De vloer van de wachtruimtes werd goed gereinigd maar alles wat hoger lag, bleef vuil. Veel spinnenwebben werden niet weggehaald.
- Het toilet is ruim en schoon.

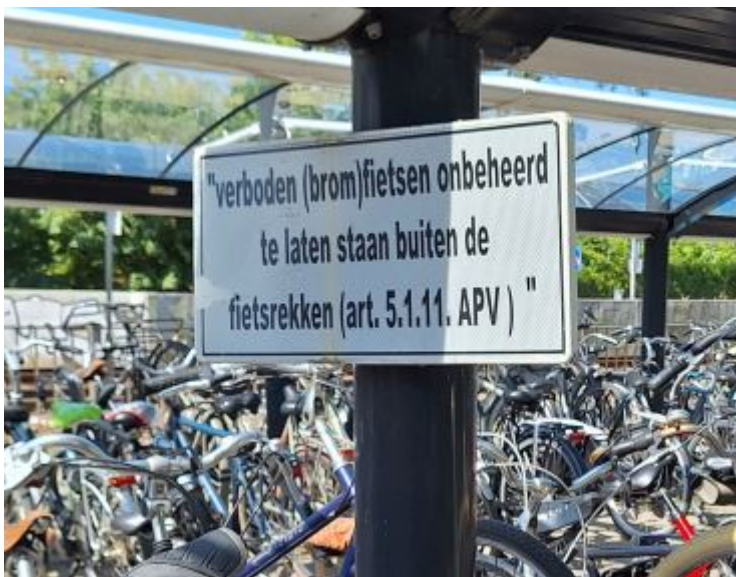
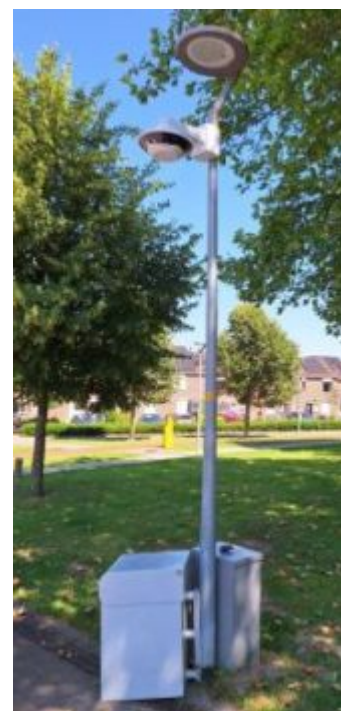
- Op het perron is een SOS-paal aanwezig.
- Duiven heeft veel last van vandalisme. Daarom zijn er aan de zuid- en noordzijde van het station camera's geplaatst. Ze zijn een maand actief.
- Op elk perron is er een wachtruimte en een abri. Het aantal zitplaatsen is voldoende. Vanaf de perrons is er weinig zicht op de fietsenstallingen.
- Op het voorplein, de *Shared Space*, zijn eveneens enkele zitbanken geplaatst. Er staat een watertappunt en een blikjesautomaat.
- Het toilet op het perron aan de noordkant kan geopend worden met een pinpas.
- Eén bushalte heeft een abri, bij de andere moet je in de regen staan wachten.
- Aan beide zijden van het station zijn parkeerplekken met voldoende ruimte.

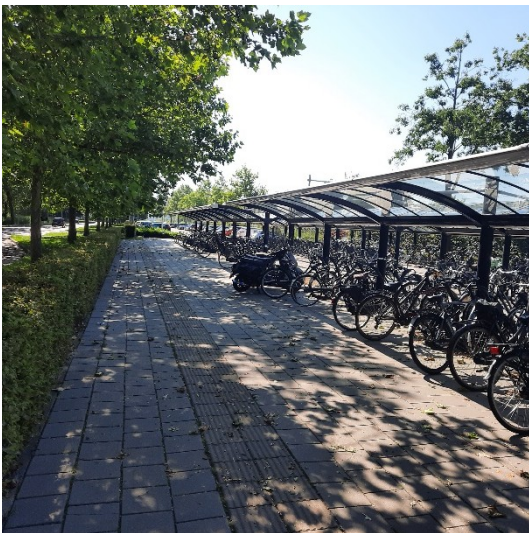
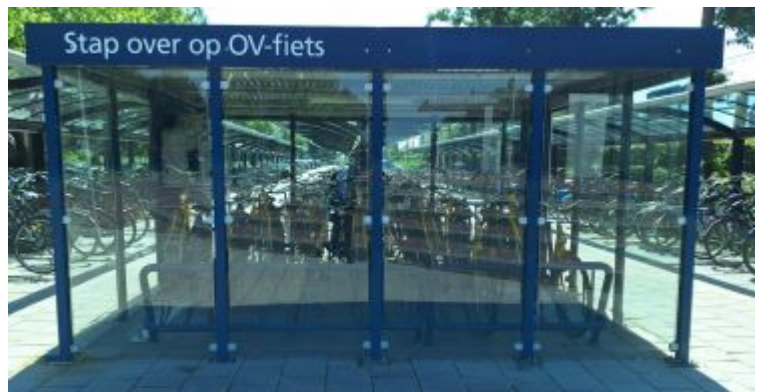
- De fietsenstallingen aan beide kanten van het station bieden ruim voldoende plekken. De plaatsingsdiscipline van de reiziger kan beter, het aantal buiten de stalling geplaatste fietsen is te groot.

- Er is een opruimactie bezig van de gemeente. Een flink aantal weesfietsen worden op een auto geladen. Duidelijk is het bord aanwezig dat niet goed gestalde fietsen verwijderd kunnen worden. Een goede actie. Toch bekruipt ons het gevoel dat ons aangekondigde bezoek daar misschien wel eens de oorzaak van zou kunnen zijn.

- OV-fietsen staan in een speciale ruimte opgesteld en kunnen via een automaat gehuurd worden. Er zijn maar liefst achttien fietsen beschikbaar, waarschijnlijk omdat de automaat in storing is. De storing wordt direct gemeld. NS gaat begin volgend jaar een nieuweabri voor OV-fietsen plaatsen.

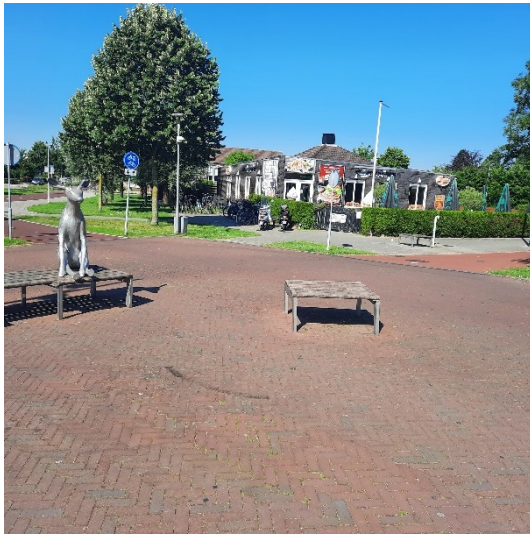
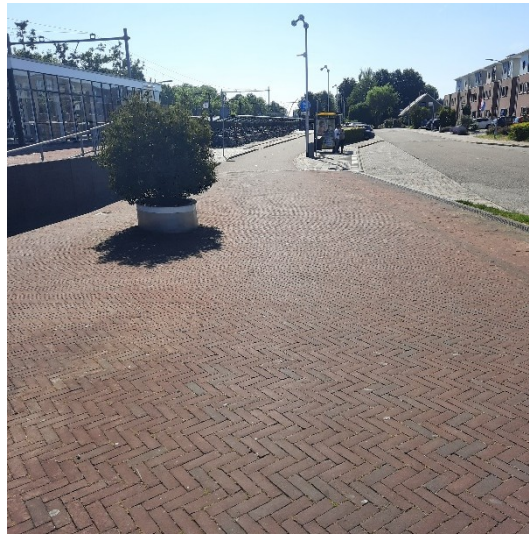
- De *Shared Space* kent een aantal duidelijke tekortkomingen. Er is geen parkeerverbod en de routes zijn onduidelijk. Er lopen twee fietsroutes over de *Shared Space*, aan de zuidkant dicht bij de spoorwegovergang kruisen beide routes. Door obstakels is het zicht van de fietser op het kruispunt slecht wat gemakkelijk tot een ongeluk kan leiden. Aan de noordkant ontbreekt iedere afbakening van looproutes naar het station. Treinreizigers zijn overgeleverd aan de vriendelijkheid, oplettendheid en behendigheid van gemotoriseerde bestuurders (ook van vrachtauto's) op een belangrijke doorgaande weg.

- Langs het spoor aan de zuidzijde loopt het elf kilometer lange snelfietspad Arnhem-Zevenaar-Babberich. Dat is ingericht door de provincie (herkenbaar aan de 'schakelvormige' verlichting). Fietzers op zo'n fietspad hebben in principe altijd voorrang. Dit kan echter verkeerstechnisch niet altijd. Bij het station is het fietspad zo'n honderd meter verdwenen en loopt over het voetgangersgebied bij het station met bankjes en straatmeubilair. Het is levensgevaarlijk! Fietzers cirkelen aan alle kanten om de bankjes heen. Er is geen enkele aanwijzing om snelheid te verminderen. Je zit hier niet voor je

plezier. Ook de looproute vanaf het station naar de bus en het winkelcentrum loopt er dwars doorheen, zonder geleidelijnen voor blinden en slechtzienden.

– De gemeente Duiven gaat de *Shared Sace* na de zomer vernieuwen. Er komen nieuwe bankjes en plantenbakken en meer groen. Maar het ziet er naar uit dat de gevaarlijke situaties dan niet echt worden opgelost.

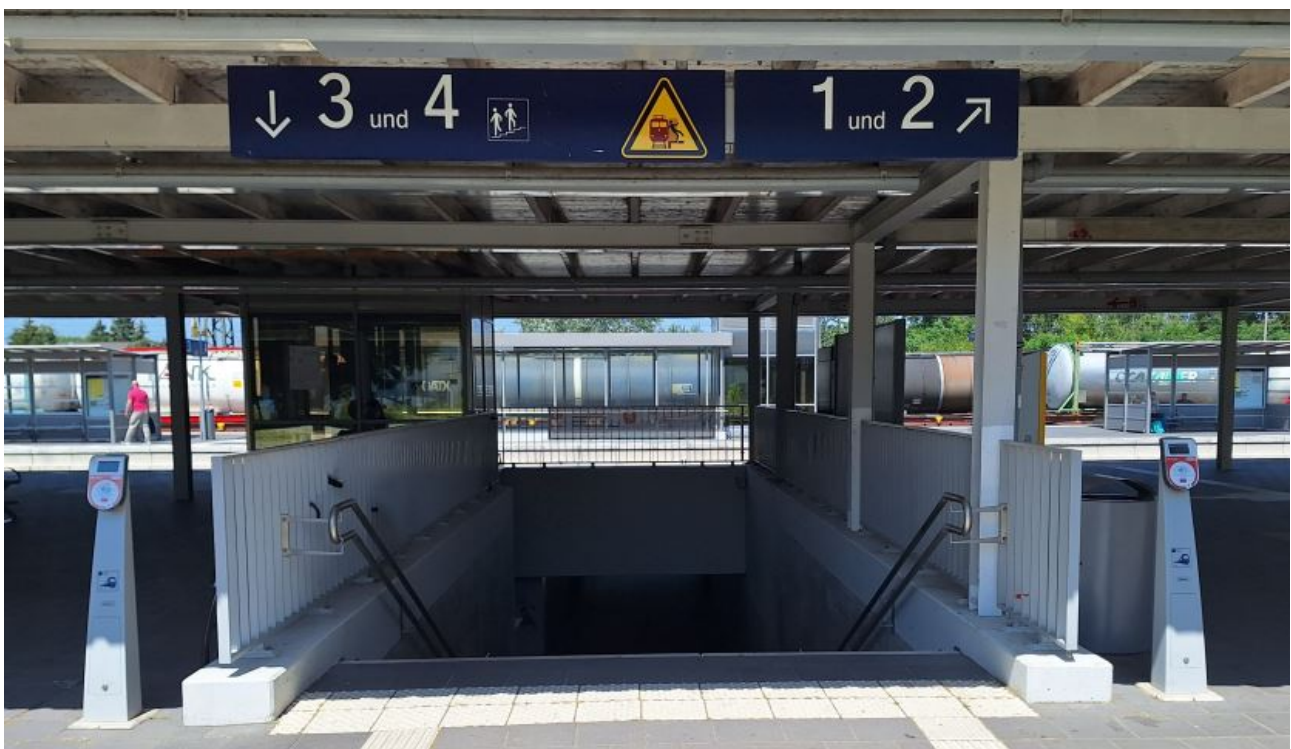
- Uitgebreide dynamische reisinformatie is voornamelijk te vinden in de voormalige stationshal. Daar hangen twee DRIS-schermen met informatie over de treinen en bussen. Zowel aankomst- als vertrektijden.

- Op de perrons bevindt zich een eenregelig display waarop alleen zeer actuele informatie zichtbaar is (ongeveer vijftien minuten voor de geplande aankomst van de trein). Vertragingen worden ook omgeroepen.

- Op de perrons hangen in deabri's twee papieren tabellen met de aankomst en vertrektijden van alle treinen. Voor slechtzienden is een groter lettertype gewenst. Alle stations die volgens planning aangedaan worden, staan vermeld.

- Bij de trap naar de tunnel staan kaartautomaten voor zowel de Duitse als de Nederlandse reisproducten. Het is ook mogelijk een OV-chipkaart op te laden. Aan beide zijden van de trap naar de tunnel staan de in- en uitcheckpalen.

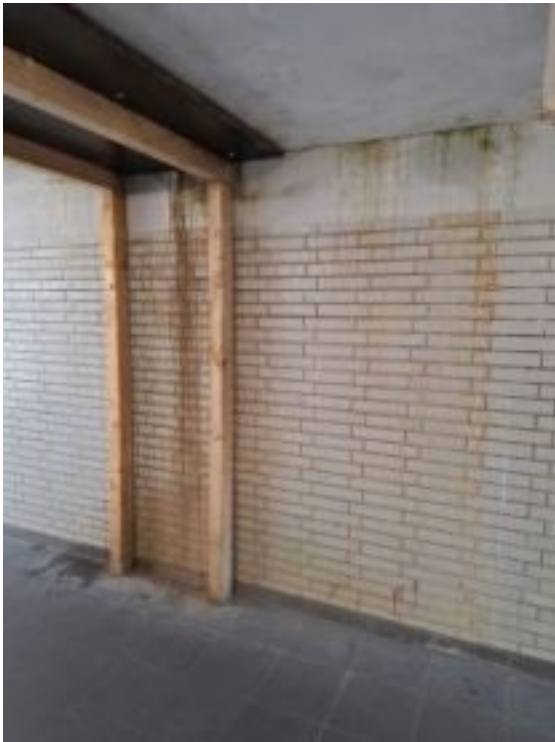
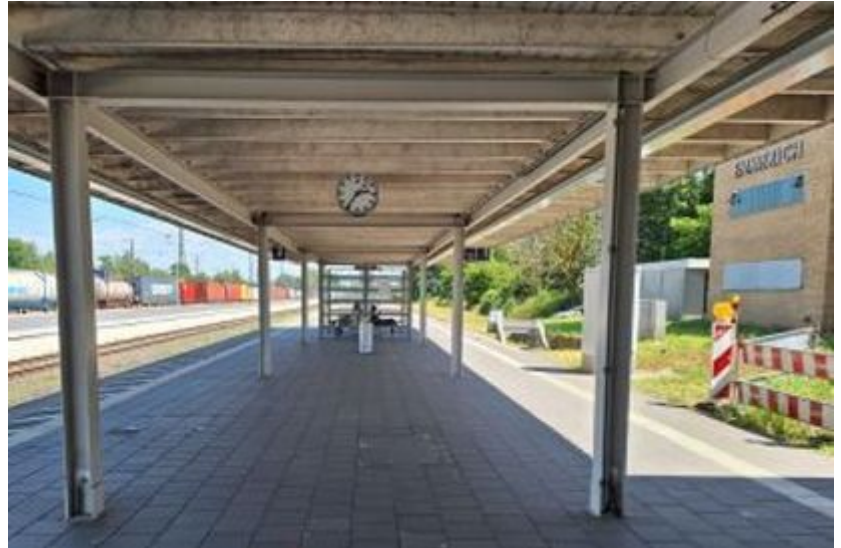
- De gehele stationsomgeving ziet er schoon uit. Er zijn voldoende prullenbakken.
- Het houten plafond van de perronoverkapping kan wel een likje verf gebruiken. Net als het plafond van deabri buiten de kap op het eerste perron.

- De stationstunnel oogt vervallen en is erg vies. In het midden wordt de tunnel gestut door enkele houten balken. Er zijn talloze vochtplekken en op het plafond ontbreken stukken beton.

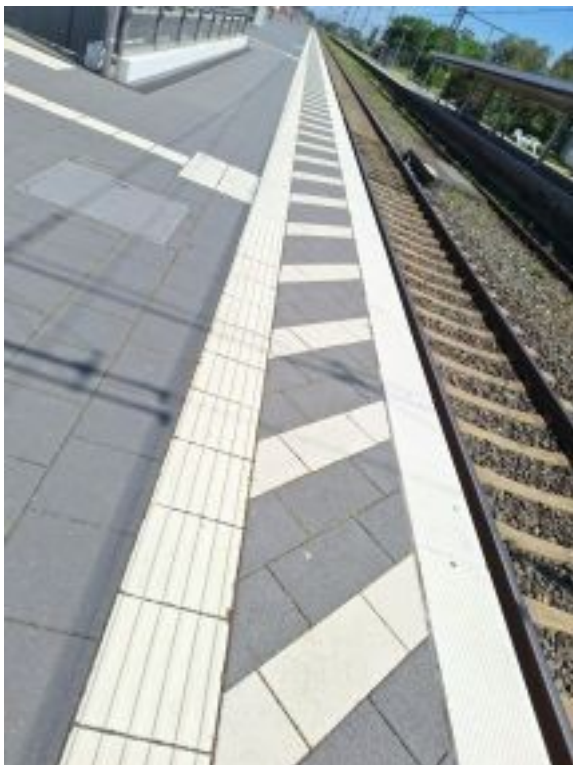
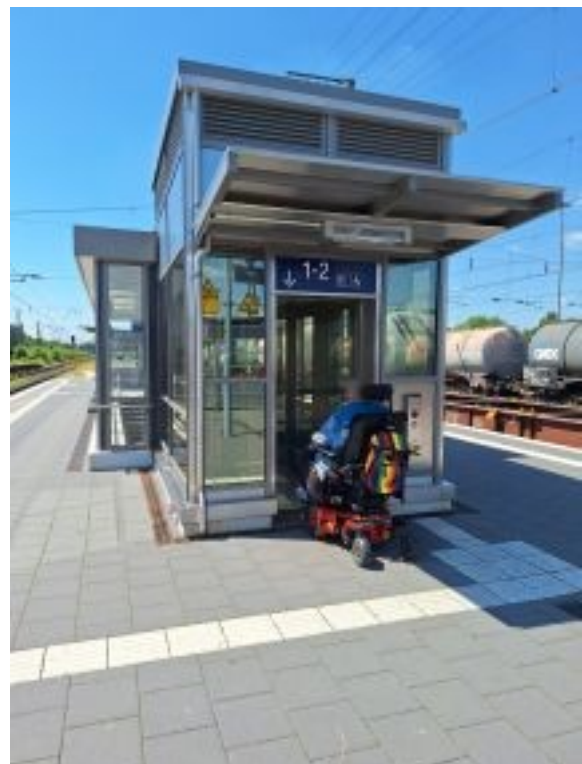
- De perrons en omgeving zijn uitgebreid voorzien van geleidelijnen voor blinden en slechtzienden richting uitgang en het busstation. Dat is uitstekend!
- De liften op de perrons zijn ruim en functioneren prima.

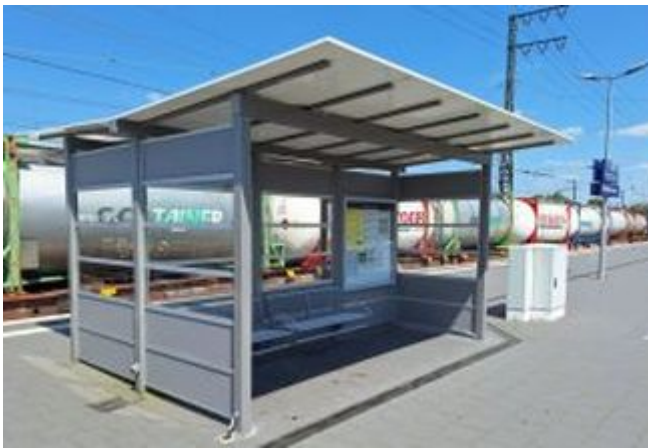
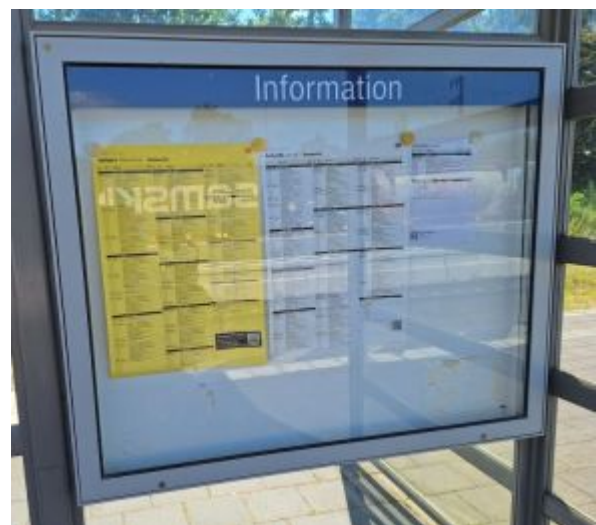
- Het eerste perron heeft een uitgebreide perronkap. Een abri onder de kap heeft aan twee kanten een gietijzeren zitbankje. Buiten de kap staat nog eenzelfde abri. Op het tweede perron bevinden zich twee iets modernere abri's met aan beide kanten twee zitbankjes, vier in totaal. De abri's bieden slechts beperkte beschutting bij regen en wind afhankelijk van de windrichting.
- Bij langdurige vertragingen is wachten in de stationshal, waar wel geen zit gelegenheid is, of in de koffiebar een optie.
- Aan de achterkant van het stationsgebouw naar de sporen is een zeer uitgebreid en mooi toilet dat net is schoongemaakt.
- Een SOS-knop is niet aanwezig. Wel is er een toeristische informatiezuil. Een idee voor ons land.
- Goederentreinen met gevaarlijke goederen staan naast de perrons met wachtende mensen.

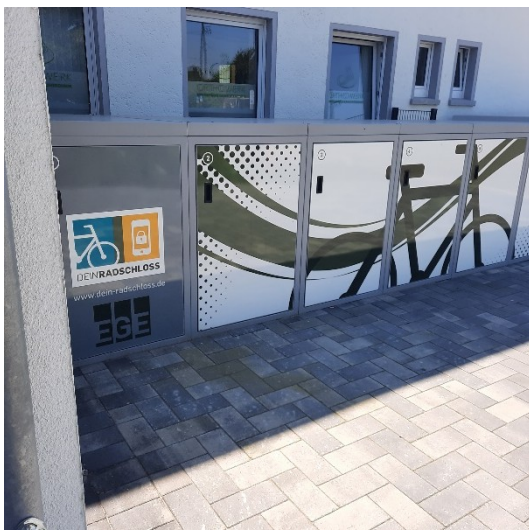
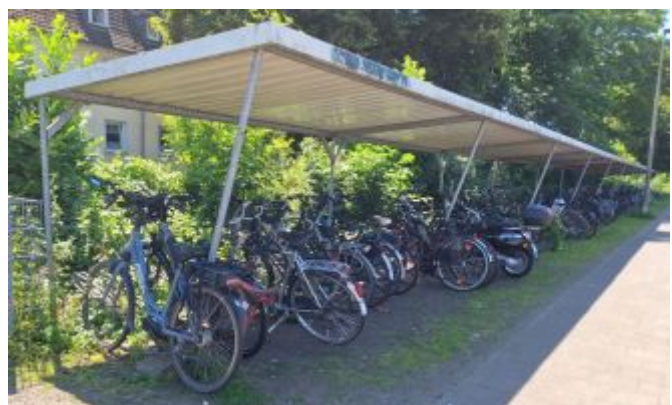
- De fietsenstalling heeft voldoende ruimte. Er zijn een aantal weesfietsen. Een fiets is volledig overgroeid met een snelgroeïende plant.
- De fietsenstalling is overdekt met kunststof golfplaten, maar die hebben wel een opknappbeurt nodig. Ook zijn er oude fietsenrekken.

- Er is geen speciale locatie voor scooters, bromfietsen of buitenmodel fietsen.
- Er zijn geen huurfietsen. Bij het stationsgebouw zijn wel fietsboxen.
- De fietsenstalling is ver weg van de perrons. Voor de sociale veiligheid niet wenselijk. Waarschijnlijk staan er daarom ook fietsen tegen het hek van de stationstunnel op het eerste perron. Er is ook geen oversteekbeveiliging.

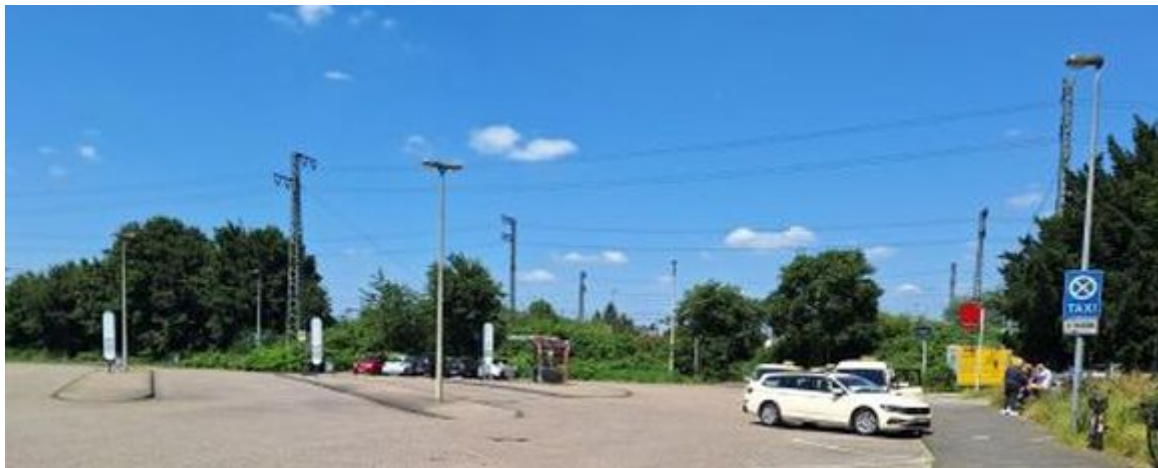
- Het busstation ligt iets te ver van de perrons. Via een schuine looproute met ernaast wel mooie pakketkluizen, een DHL Packstation.
- Reizigers moeten eerst de taxistandplaats over lopen. Op het busstation zijn nergens geleidelijnen voor blinden en slechtzienden.
- Er zijn drie busperrons. Rolstoelers kunnen overal gemakkelijk de stoep op of afrijden. Een kleine lijnbus heeft een lage instap met uitklapbare plank.
- Op één perron staat een ouderwetse abri met zitbankje.
- De bussen staan met de achterkant naar treinreizigers toe. De bestemming is hierdoor onduidelijk.

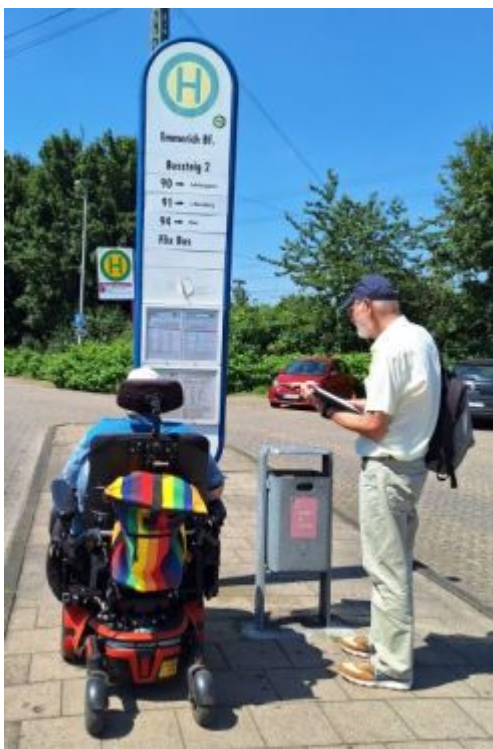
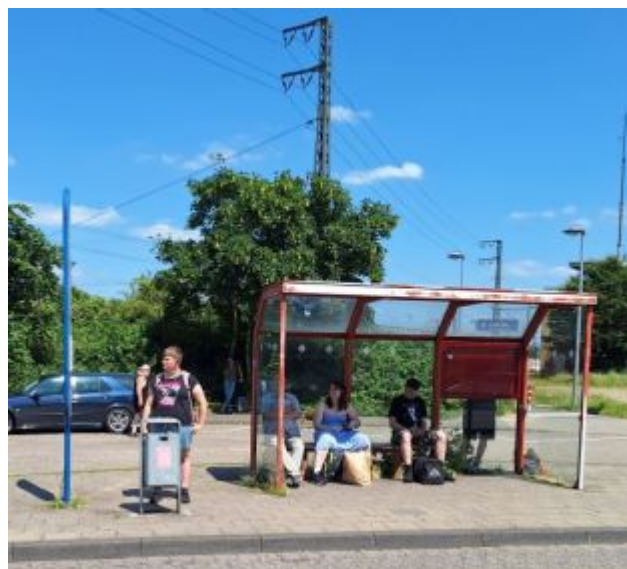
- Op het busstation is alleen statische businformatie beschikbaar. Er is geen overzicht van alle buslijnen of een lijnennetkaart.
- Achter het busstation bevindt zich de parkeerplaats met voldoende ruimte. Op de weg voor het stationsgebouw geeft een bord het parkeerterrein aan.
