VERSLAG SCHOUWEN DUIVEN EN EMMERICH

Duiven

Emmerich

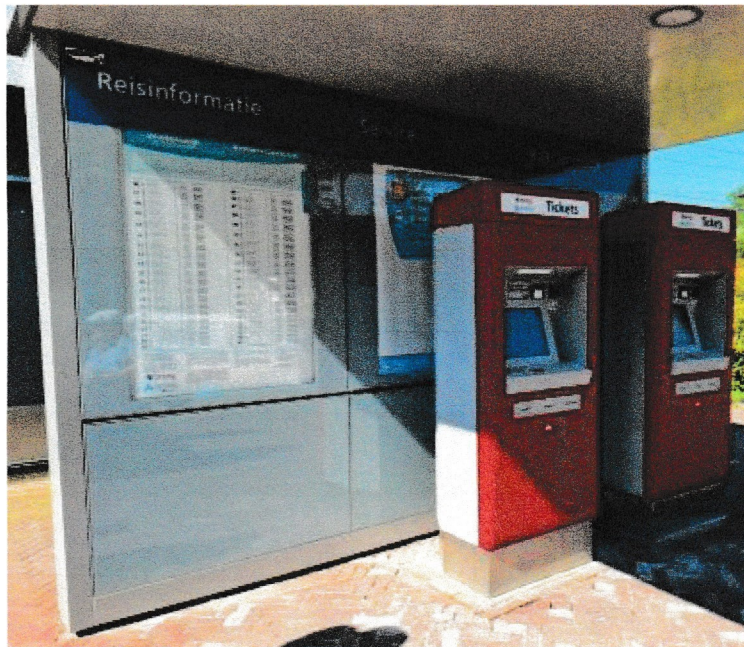
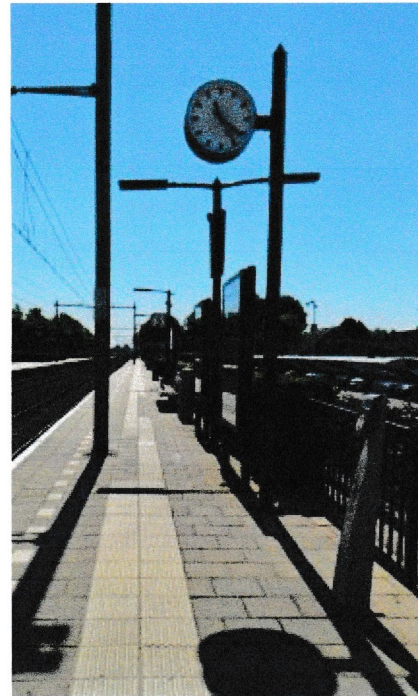
- Er is weinig bewegwijzering aanwezig. Treinstation en bushaltes liggen naast elkaar en zijn onderling goed zichtbaar.
- In de wachtruimtes op de perrons is een papieren vertrekstaat van de vertrekkende treinen aanwezig, maar geen informatie over de spoorverbindingen verder.

- Er is geen spoorkaart en geen plattegrond van de directe omgeving.
- De DRIS-panelen bij de ingang van de perrons functioneren goed. Aan de zuidzijde is met veel zonlicht de leesbaarheid niet goed.

- Op het voorplein aan de noordkant staan twee kaartautomaten die een simpele test goed doorstaan. Ze zijn overdekt. Je staat als reiziger droog en er is geen schittering van de zon in het scherm. Een van de automaten staat voor de service-informatie waardoor die niet goed leesbaar is.

- In- en uitcheckpalen zijn er voldoende, één per perron opgang, zes in totaal.
- De eenvoudige bushaltes hebben standaard vertrekstaten. Een overzichtskaart van het busnetwerk ontbreekt.

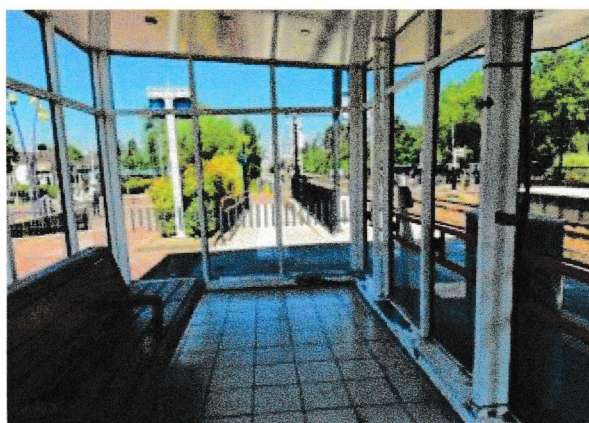
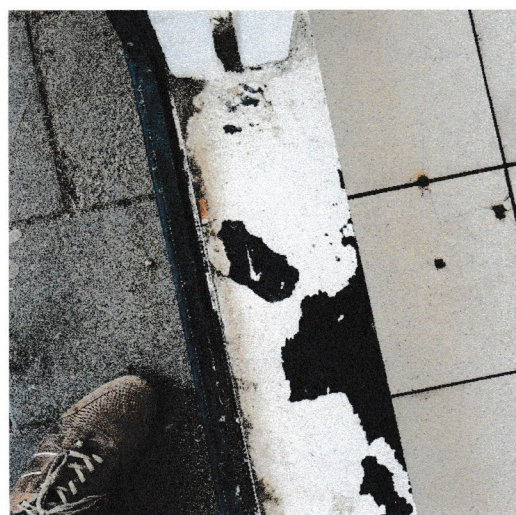
- Het perron en het voorplein zien er schoon uit.
- Binnen de stationsomgeving is amper zwerfafval geconstateerd. Alleen wat bladeren van omliggende bomen.
- Prullenbakken zijn voldoende aanwezig en puilen niet uit met afval.
- De ramen van beide wachtruimtes op de perrons zijn aan één kant door vandalisme verdwenen. De kozijnen zijn flink afgebladderd. NS gaat begin volgend jaar de wachtruimtes opknappen en de ramen weer herplaatsen.
- Een schoonmaker was bezig met het schoonmaken van de wachtruimtes en het toilet. De vloer van de wachtruimtes werd goed gereinigd maar alles wat hoger lag, bleef vuil. Veel spinnenwebben werden niet weggehaald.
- Het toilet is ruim en schoon.

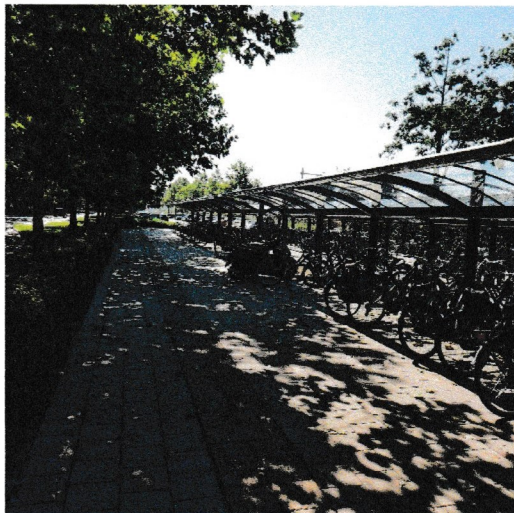
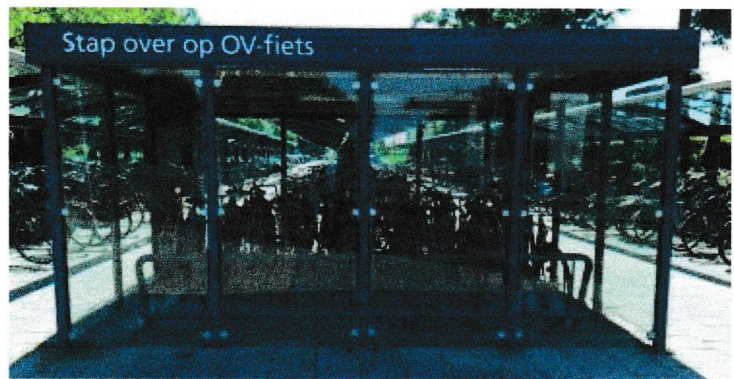
- De fietsenstallingen aan beide kanten van het station bieden ruim voldoende plekken. De plaatsingsdiscipline van de reiziger kan beter, het aantal buiten de stalling geplaatste fietsen is te groot.

- Er is een opruimactie bezig van de gemeente. Een flink aantal weesfietsen worden op een auto geladen. Duidelijk is het bord aanwezig dat niet goed gestalde fietsen verwijderd kunnen worden. Een goede actie. Toch bekruipt ons het gevoel dat ons aangekondigde bezoek daar misschien wel eens de oorzaak van zou kunnen zijn.

- OV-fietsen staan in een speciale ruimte opgesteld en kunnen via een automaat gehuurd worden. Er zijn maar liefst achttien fietsen beschikbaar, waarschijnlijk omdat de automaat in storing is. De storing wordt direct gemeld. NS gaat begin volgend jaar een nieuweabri voor OV-fietsen plaatsen.

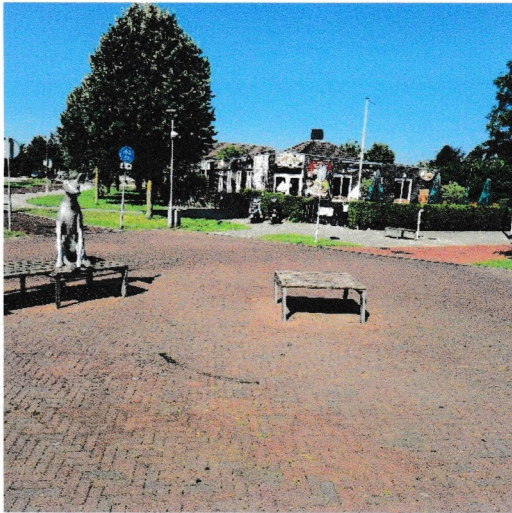
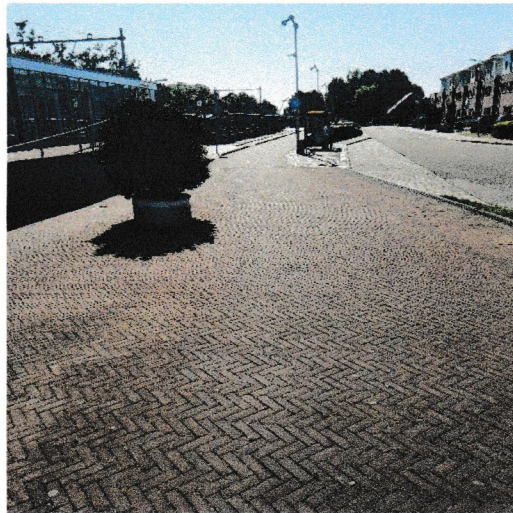
- De *Shared Space* kent een aantal duidelijke tekortkomingen. Er is geen parkeerverbod en de routes zijn onduidelijk. Er lopen twee fietsroutes over de *Shared Space*, aan de zuidkant dicht bij de spoorwegovergang kruisen beide routes. Door obstakels is het zicht van de fietser op het kruispunt slecht wat gemakkelijk tot een ongeluk kan leiden. Aan de noordkant ontbreekt iedere afbakening van looproutes naar het station. Treinreizigers zijn overgeleverd aan de vriendelijkheid, oplettendheid en behendigheid van gemotoriseerde bestuurders (ook van vrachtauto's) op een belangrijke doorgaande weg.

- Langs het spoor aan de zuidzijde loopt het elf kilometer lange snelfietspad Arnhem-Zevenaar-Babberich. Dat is ingericht door de provincie (herkenbaar aan de 'schakelvormige' verlichting). Fietzers op zo'n fietspad hebben in principe altijd voorrang. Dit kan echter verkeerstechnisch niet altijd. Bij het station is het fietspad zo'n honderd meter verdwenen en loopt over het voetgangersgebied bij het station met bankjes en straatmeubilair. Het is levensgevaarlijk! Fietzers cirkelen aan alle kanten om de bankjes heen. Er is geen enkele aanwijzing om snelheid te verminderen. Je zit hier niet voor je

plezier. Ook de looproute vanaf het station naar de bus en het winkelcentrum loopt er dwars doorheen, zonder geleidelijnen voor blinden en slechtzienden.

– De gemeente Duiven gaat de *Shared Space* na de zomer vernieuwen. Er komen nieuwe bankjes en plantenbakken en meer groen. Maar het ziet er naar uit dat de gevaarlijke situaties dan niet echt worden opgelost.

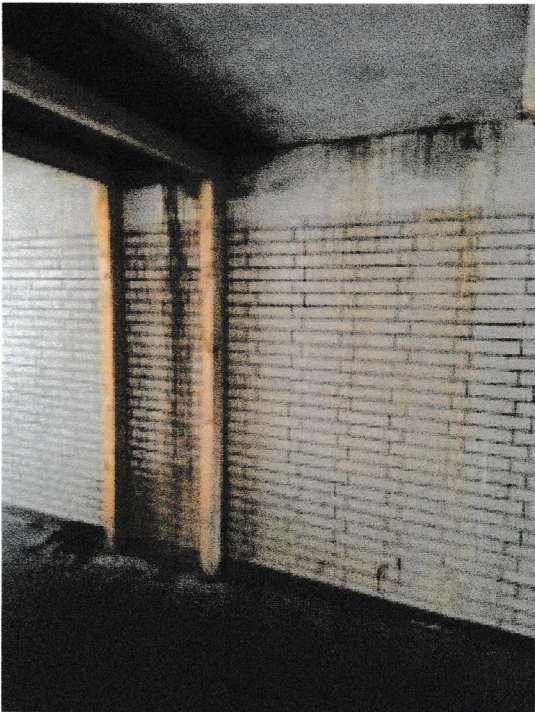
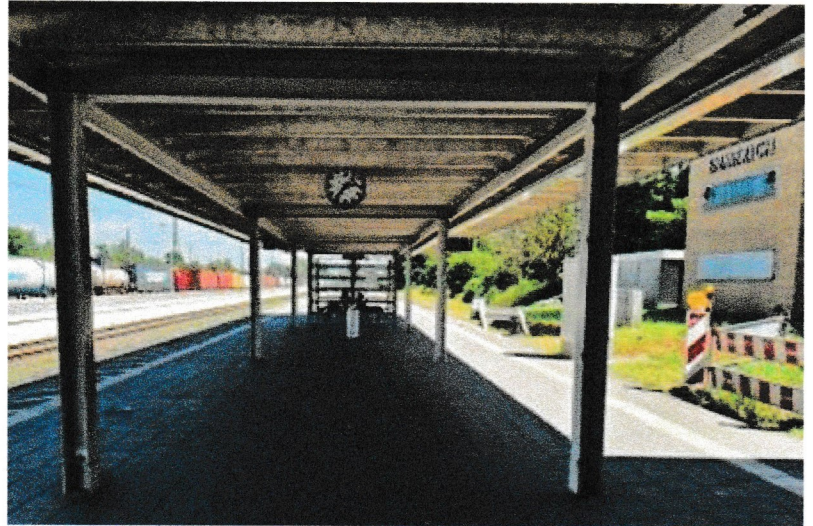
- De gehele stationsomgeving ziet er schoon uit. Er zijn voldoende prullenbakken.
- Het houten plafond van de perronoverkapping kan wel een likje verf gebruiken. Net als het plafond van deabri buiten de kap op het eerste perron.

- De stationstunnel oogt vervallen en is erg vies. In het midden wordt de tunnel gestut door enkele houten balken. Er zijn talloze vochtplekken en op het plafond ontbreken stukken beton.

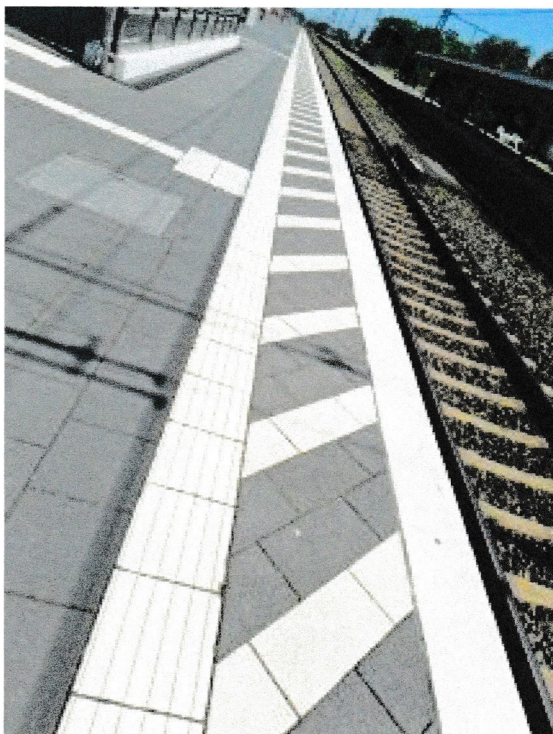
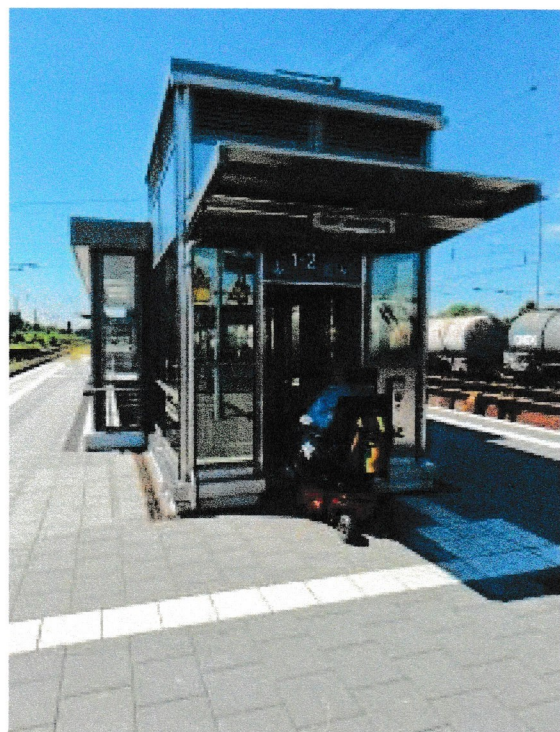
- De perrons en omgeving zijn uitgebreid voorzien van geleidelijnen voor blinden en slechtzienden richting uitgang en het busstation. Dat is uitstekend!
- De liften op de perrons zijn ruim en functioneren prima.

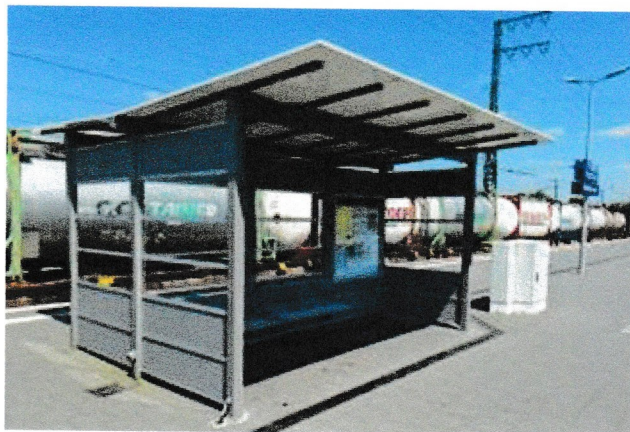
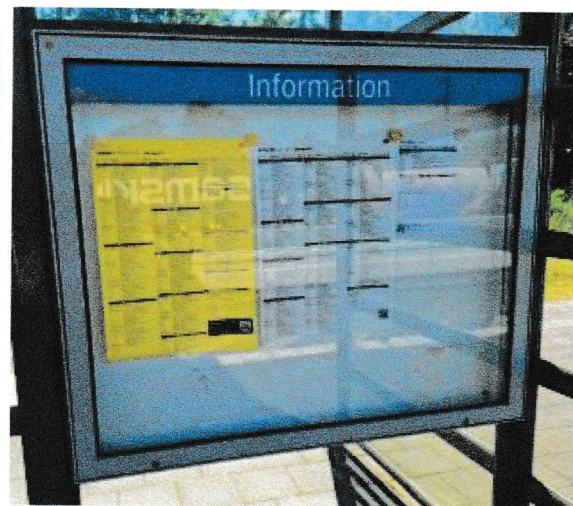
- Het eerste perron heeft een uitgebreide perronkap. Een abri onder de kap heeft aan twee kanten een gietijzeren zitbankje. Buiten de kap staat nog eenzelfde abri. Op het tweede perron bevinden zich twee iets modernere abri's met aan beide kanten twee zitbankjes, vier in totaal. De abri's bieden slechts beperkte beschutting bij regen en wind afhankelijk van de windrichting.
- Bij langdurige vertragingen is wachten in de stationshal, waar wel geen zit gelegenheid is, of in de koffiebar een optie.
- Aan de achterkant van het stationsgebouw naar de sporen is een zeer uitgebreid en mooi toilet dat net is schoongemaakt.
- Een SOS-knop is niet aanwezig. Wel is er een toeristische informatiezuil. Een idee voor ons land.
- Goederentreinen met gevaarlijke goederen staan naast de perrons met wachtende mensen.

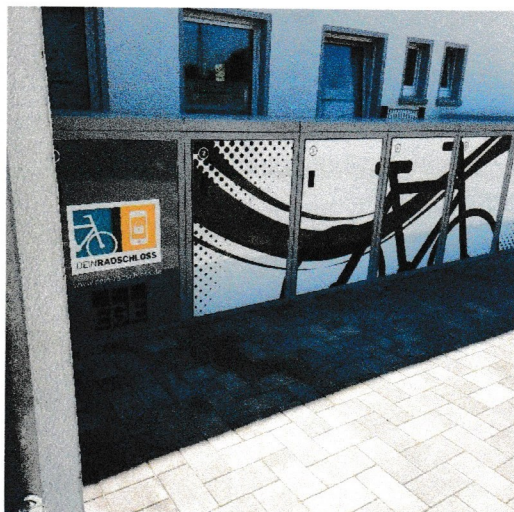
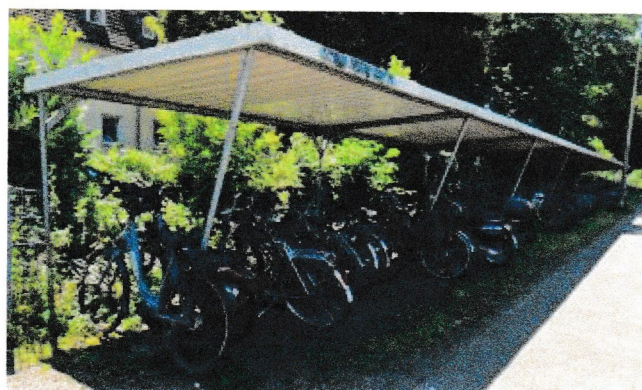
- De fietsenstalling heeft voldoende ruimte. Er zijn een aantal weesfietsen. Een fiets is volledig overgroeid met een snelgroeïende plant.
- De fietsenstalling is overdekt met kunststof golfplaten, maar die hebben wel een opknappbeurt nodig. Ook zijn er oude fietsenrekken.

- Er is geen speciale locatie voor scooters, bromfietsen of buitenmodel fietsen.
- Er zijn geen huurfietsen. Bij het stationsgebouw zijn wel fietsboxen.
- De fietsenstalling is ver weg van de perrons. Voor de sociale veiligheid niet wenselijk. Waarschijnlijk staan er daarom ook fietsen tegen het hek van de stationstunnel op het eerste perron. Er is ook geen oversteekbeveiliging.

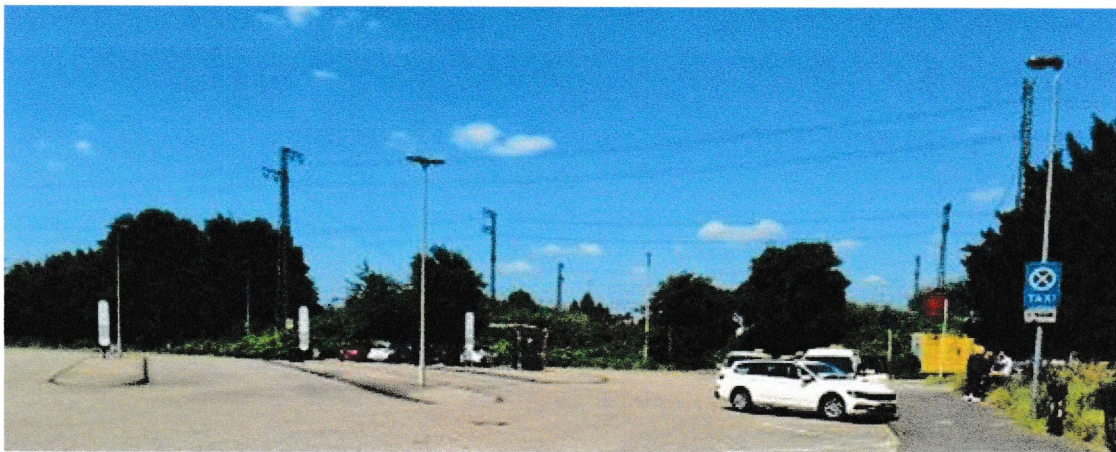
- Het busstation ligt iets te ver van de perrons. Via een schuine looproute met ernaast wel mooie pakketkluizen, een DHL Packstation.
- Reizigers moeten eerst de taxistandplaats over lopen. Op het busstation zijn nergens geleidelijnen voor blinden en slechtzienden.
- Er zijn drie busperrons. Rolstoelers kunnen overal gemakkelijk de stoep op of afrijden. Een kleine lijnbus heeft een lage instap met uitklapbare plank.
- Op één perron staat een ouderwetse abri met zitbankje.
- De bussen staan met de achterkant naar treinreizigers toe. De bestemming is hierdoor onduidelijk.

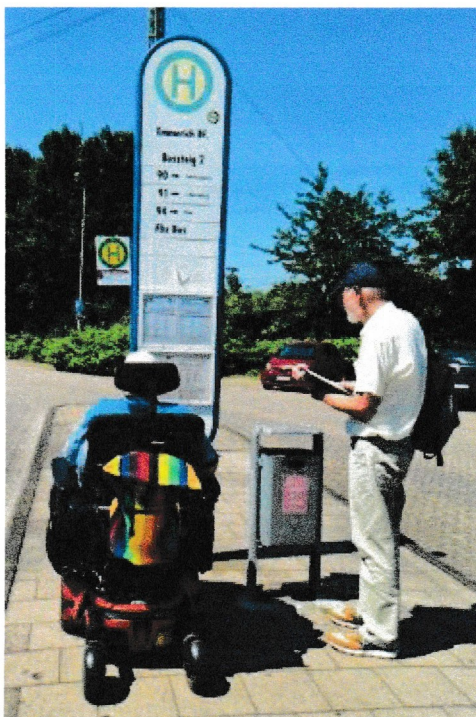
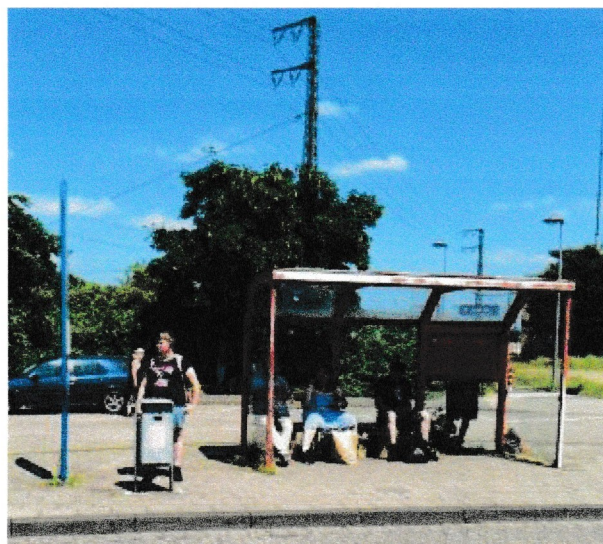
- Op het busstation is alleen statische businformatie beschikbaar. Er is geen overzicht van alle buslijnen of een lijnennetkaart.
- Achter het busstation bevindt zich de parkeerplaats met voldoende ruimte. Op de weg voor het stationsgebouw geeft een bord het parkeerterrein aan.
