VERSLAG SCHOUW SHARED SPACE STATION DUIVEN

Shared Space noordzijde (centrumzijde)

Shared Space zuidzijde

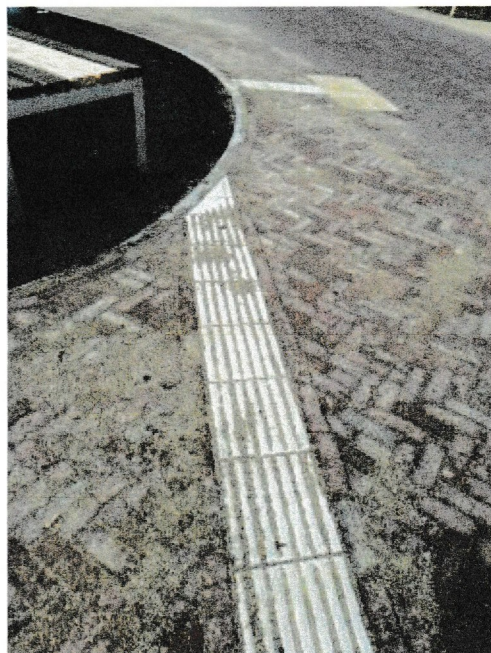
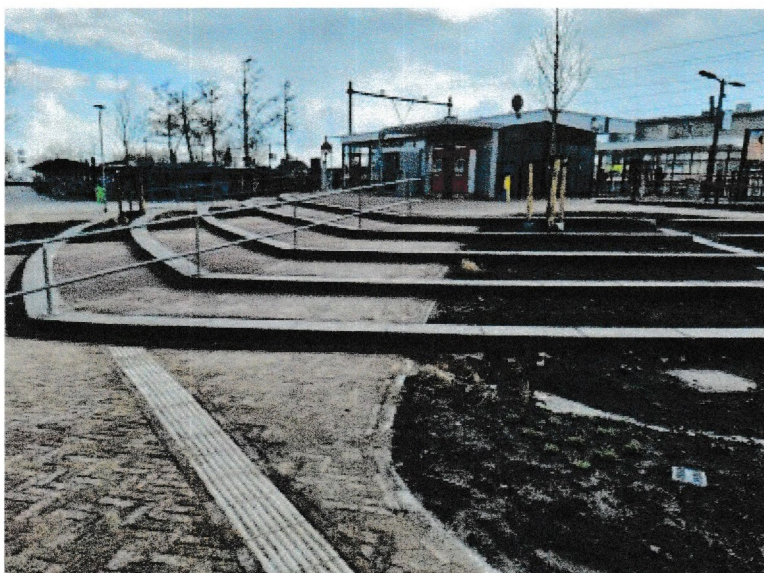
- De nieuwe groenperken hebben geen afscheidingsranden. Hierdoor komen blinden en slechtzienden in het zand terecht. Een vorm van afscheiding is wenselijk. Hierbij moet wel rekening worden gehouden met een goede afwatering.
- De tegels van de geleidelijnen zitten momenteel vol met zand waardoor ze voor blinden en slechtzienden moeilijker 'te voelen' zijn. Dit zal tijdelijk zijn. Het zand is bedoeld om tussen de voegen geveegd te worden.

- De geleidelijnen lopen deels dood op de groenperken en de trappen naar de kaartautomaten en een van de wachtruimtes. Ze hebben geen logisch vervolg. Vlak bij de fietsenstalling loopt de blindegeleidelijn weer verder. Het is bedoeld als een andere looproute richting het centrum. Maar het is veel te verwarrend voor blinden en slechtzienden.

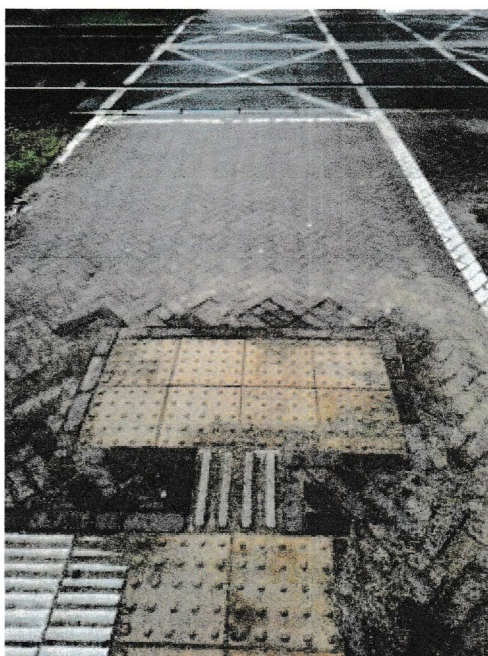
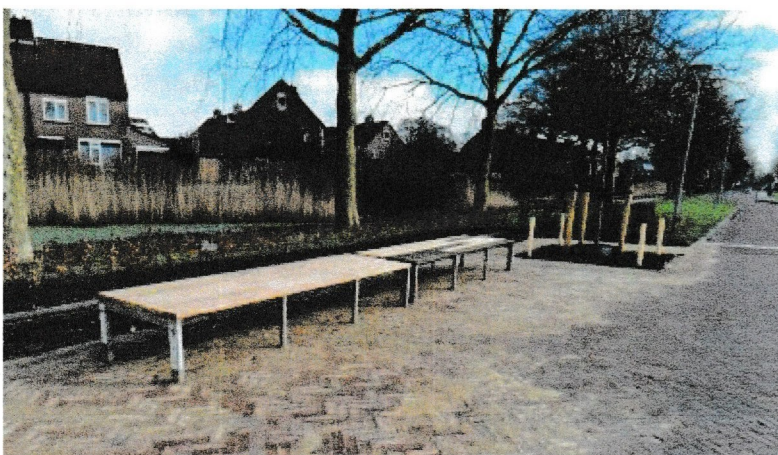
- Bij het oversteken van het spoor ontbreekt een blindegeleiding. Ribbeltegels mogen blijkbaar niet op overwegen worden aangebracht. Het ontbreken daarvan maakt het voor blinden en slechtzienden moeilijk op de overweg recht te blijven lopen.

- De drukke doorgaande weg over de *Shared Space* is gebleven. Treinreizigers blijven overgeleverd aan de vriendelijkheid, oplettendheid en behendigheid van gemotoriseerde bestuurders (ook van vrachtauto's). Het blijft gevaarlijk om over te steken. De zilverkleurige metalen doppen die vroeger de oversteek markeerden hielpen niet en waren te glad. Ze zijn vervangen door markeringstekens aan beide zijden van de weg. Toch is een zebrapad en een waarschuwingssysteem waarmee het oversteken gereguleerd wordt wenselijk. Bijvoorbeeld zoals de oversteekplaats van de busbaan en het fietspad op het station in Nijmegen die met knipperlichten en een alarmsignaal is beveiligd.

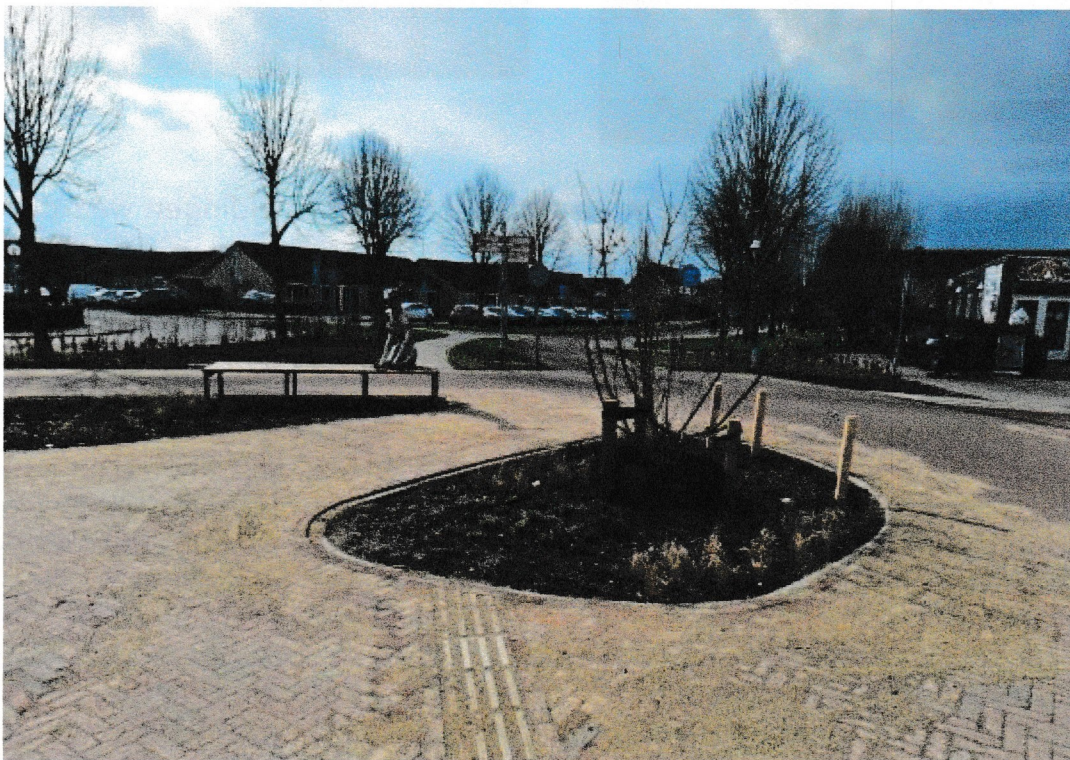
Langs het spoor aan de zuidzijde loopt het elf kilometer lange snelfietspad Arnhem-Zevenaar-Babberich. Dat is ingericht door de provincie (herkenbaar aan de 'schakelvormige' verlichting). Fietsers op zo'n fietspad hebben in principe altijd voorrang. Dit kan echter verkeerstechnisch niet altijd. Bij het station is het fietspad zo'n honderd meter verdwenen en loopt over het voetgangersgebied bij het station met nieuwe bankjes en plantenperken.

– Op de snelfietsroute die door de *Shared Space* loopt, is aan beide zijden een dubbele verkeersdrempel geplaatst. Aan een kant vlak voor de oversteek naar de bushalte. Aan de andere kant vanwege de verkeersveiligheid ook verder weg van de *Shared Space*. Fietzers, vooral e-bikes, remmen daar af, maar gaan op de *Shared Space* weer vaart maken. Een niet gewenst fietsgedrag. Maar misschien had de drempel toch iets dichterbij geplaatst kunnen worden.

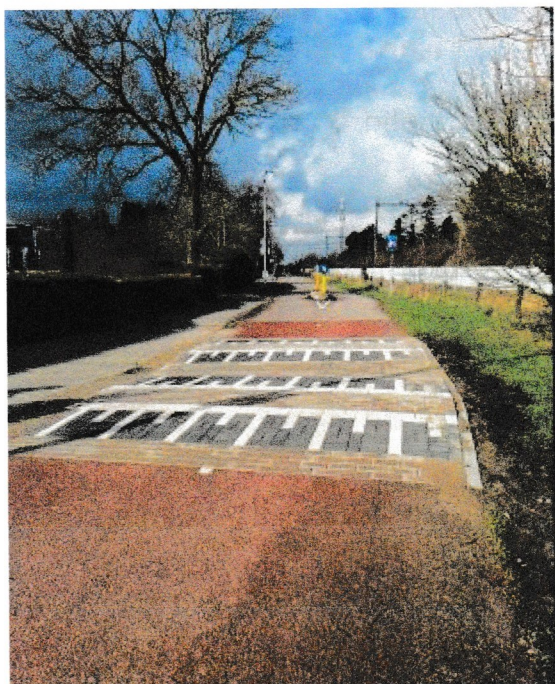
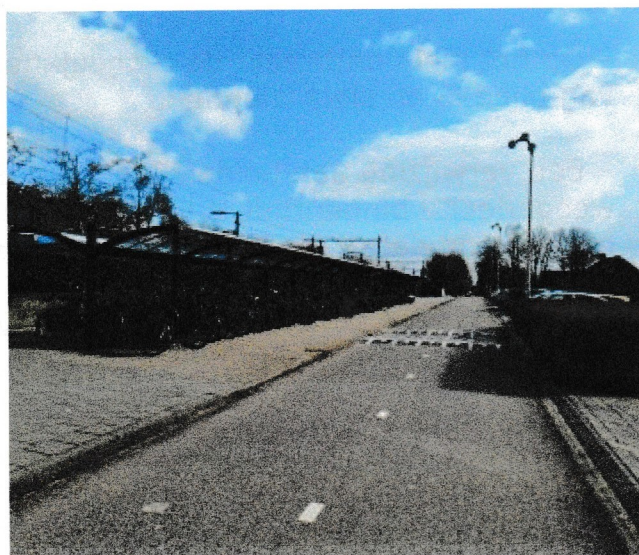
– Ook aan deze kant ontbreken bij de groenperken afscheidingen waardoor blinden en slechtzienden in het zand terecht komen.

– De snelfietsroute vormt een hindernis voor blinden en slechtzienden om veilig bij de bushalte aan de Scheefkelk te komen. Een zebrapad ontbreekt, evenals geleidelijnen. Dat geldt ook voor de bushalte aan de overzijde.

– Het zou wenselijk zijn voor beide richtingen de bus te laten halteren aan de stationszijde. Dat kan makkelijk, omdat de bus hier een rondje rijdt. Beide richtingen rijden via de Scheefkelk naar het station en via de Heideanjer weer naar de Zilver schoon. Er is ruimte om twee haltes achter elkaar aan te leggen. Daarnaast kan de snelfietsroute worden gebundeld met de verkeersweg in de vorm van een fietsstraat met 30 km/uur. De nieuwe bushaltes zijn dan makkelijk en veilig te bereiken. Dat lost de onveilige situatie met fietsers op de *Shared Space* op. Zie ook de toelichting over de *Shared Space* bij een station.
